Titlul proiectului: Reabilitare imobil- acoperis, fatade principale, casa scarii Str. Splaiul TUDOR VLADIMIRESCU nr. 6 Timisoara

Titlul planșei: RELEVU FATADAPRINCIPALA

Faza: D.T.A.C.

Nr. pl.: A.36

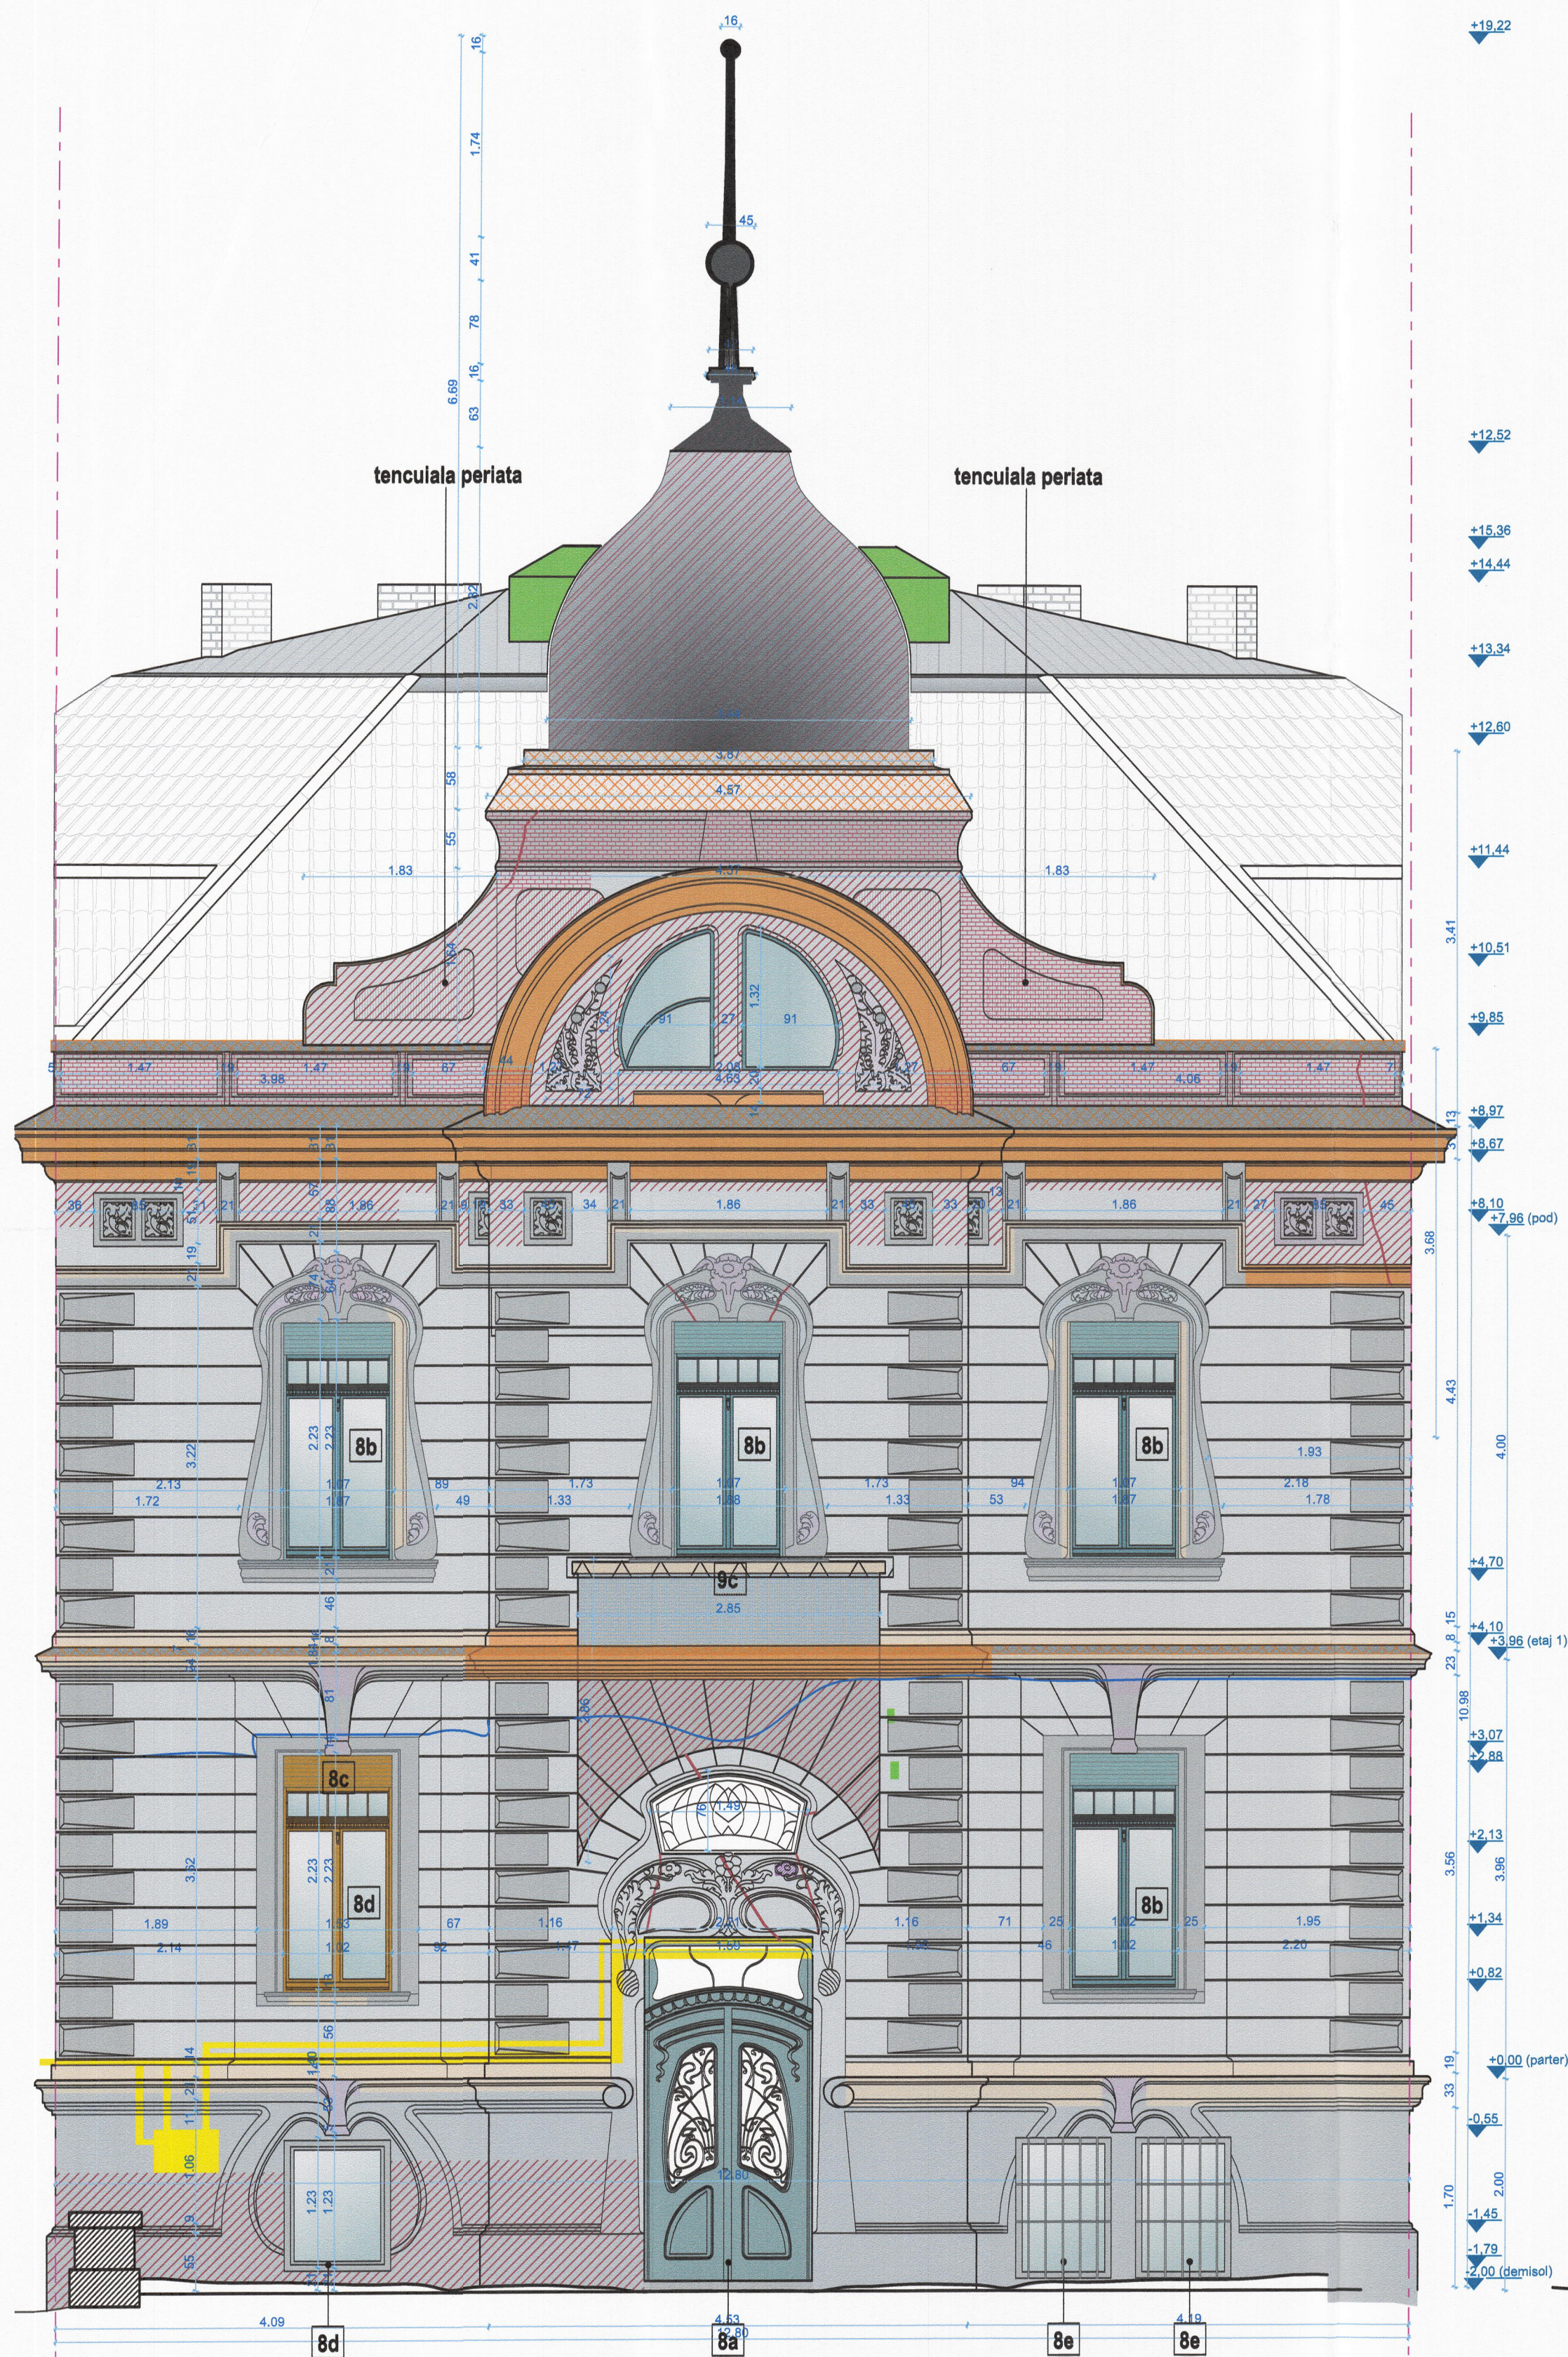
- LEGENDA**
1. INVELITOARE
- 1a Tigla recent inlocuita (montaj neconform)
- 1b Tigla veche cu degradari (macinata, bucati sparte, cu reparatii recente incorecte)

- 1c SEMNE DE UZURA INVELITOARE TABLA (urme de rugina)
- 1d INVELITOARE LUMINATOR NECONFORMA
- ELEMENTE DE ZIDARIE NESECTIIONATE din caramida plina (ziduri exterioare, ziduri interioare turn si casa scarii, ziduri curti de lumina)

2. COSURI DE FUM
- 2 COS DE FUM DEGRADAT (elemente de zidarie macinata, infiltratii apa)
- 3 TINICHIGERIE
- 3a Jgeab in stare buna
- 3b Jgeab vechi deteriorat

- 3c Dolii
- 3d Dolii degradate (vechi si ruginiti sau montati recent dar inadecvati)
- 3e Sort de tabla
- 3f Sort de tabla degradata (ruginita sau rupta, desfacuta)

4. TENCUIELI
- 4a - tencuieli cu degradari medii (zugraveala decolorata sau lipsa, tencuiala umflata, )
- 4b - tencuieli cu degradari grave ( tencuieli lipsa, atac ridicat de saruri, umezeala avansata, etc.)

- 4c REPARATII NECORESPUNZATOARE - mortar pe baza de ciment sau tencuiala tip strop
- 4d vegetatie crescuta pe fatada (plante mici, muschi)
- 4e Fisuri vizibile pe fatada

- 4f Grafitti pe fatada
5. BOSAJE DIN TENCUIALA
- 5a Bosaje cu degradari medii
- 5b Bosaje cu degradari grave
6. TENCUIELI TRASE CU SABLONUL (ancoramente, solbancuri, elementele luate ale comisei)

- 6a - tencuieli cu degradari medii (zugraveala exfoliata, degradari locale)
- 6b - tencuieli grav deteriorate - cu porțiuni ciobite sau cazute complet pana la caramida expusa

7. ELEMENTE ORNAMENTALE DIN IPSOS TURNATE
- 7a - elemente ornamentale din ipsos cu degradari mici si medii
- 7b - elemente ornamentale lipsa sau grave
8. TAMPLARIE

- 8a - poarta originala, de lemn - degradari mici
- 8b - ferestre originale, de lemn - deteriorate
- 8c - rulouri de plastic
- 8d - ferestre noi, de PVC cu geam termopan-neregulate

- 8e - ferestre noi cu modificarea golului original, de metal sau termopan in zona demisolului-neregulate
9. CONFECTII METALICE
- 9a - grilaj ferestra si poarta acces- unele elemente sunt ruginite

- 9b - grilaj ferestre demisol - unele sunt ruginite
- 9c - jardiniere balcon, alte elemente metalice
- TEVI / CUTIE DE GAZ
- CABLURI ELECTRICE + TELEFON - fixate necorespunzator si foarte vizibile.

- elemente parazitare(cutii electrice, AC, antena satelit, etc.)
