ANEXĂ FIȘE PENTRU CLĂDIRILE ISTORICE PROTEJATE ETAPA 3

FIȘE MONUMENTE PROPUSE PRIN SIZ/PUZCP

Documentație nr. **57/2024** conf. registru de evidență

FIȘĂ MINIMALE ALE OBIECTIVELOR PROPUSE SPRE CLASARE PRIN PUZCP

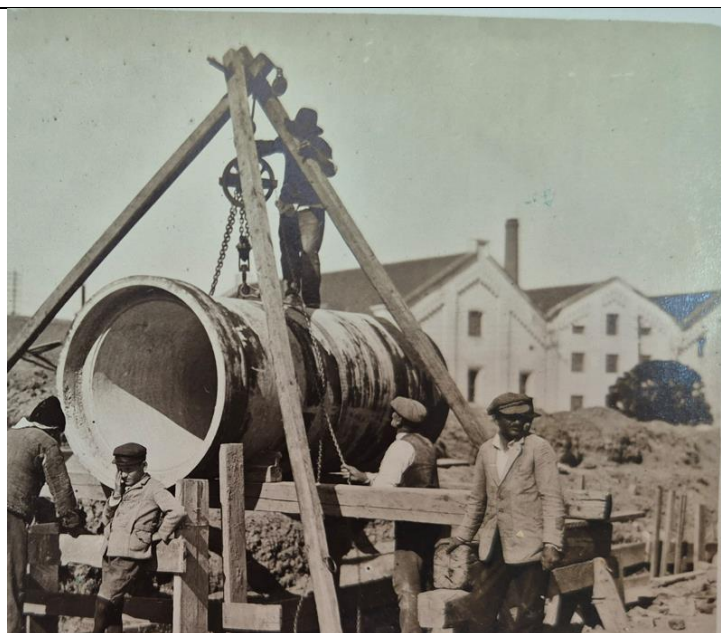
Figură 7 Imagine cu montajul canalului de aerisire al Uzinei electrice, anul 1929. În fundal fosta moară, cu trei corpuri corelate între ele, unul construit central peste fostul canal.

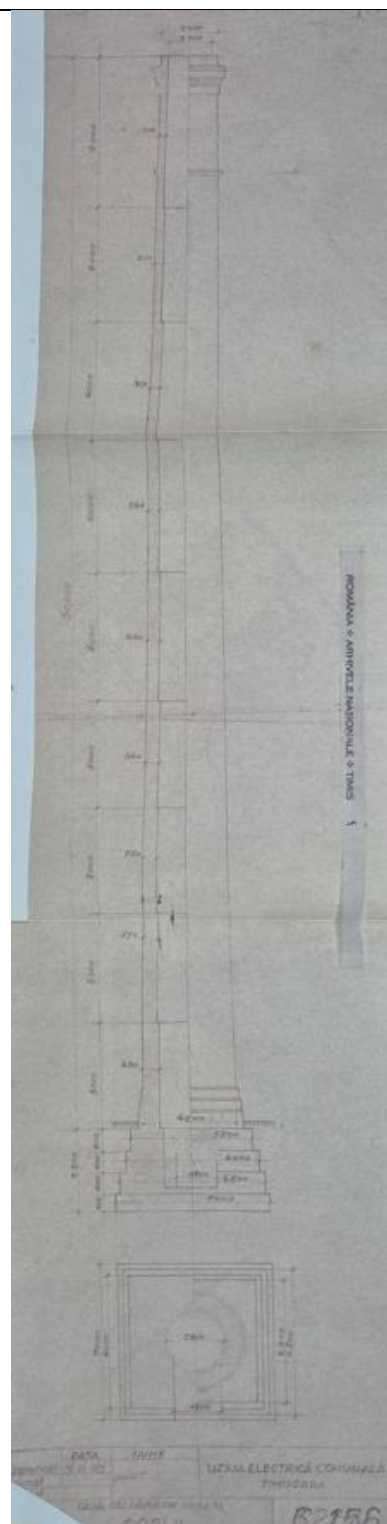
Figură 9 Uzina electrică comunală Timișoara, coșul de fum pentru casa căldărilor, proiect datat 1933⁶⁹

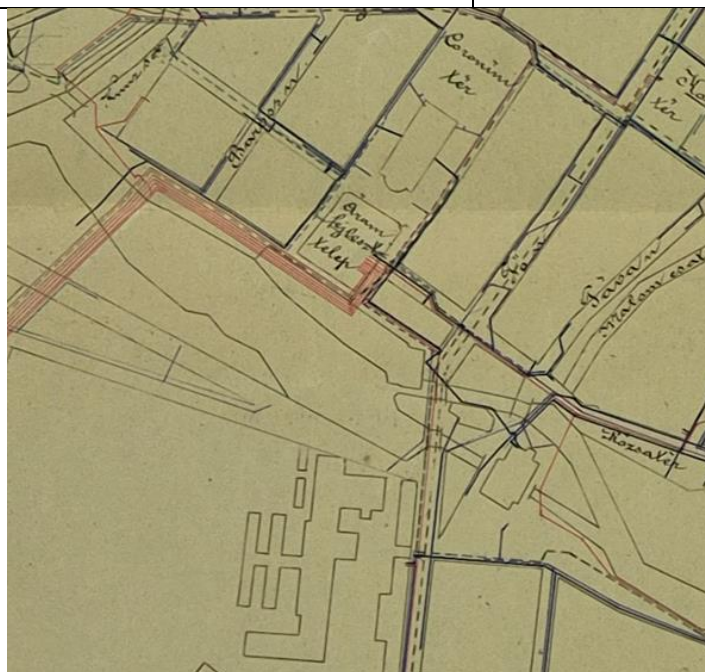
Figură 5 Planul orașului din anul 1903, proiect de instalare a liniei aeriene electrice⁷⁸

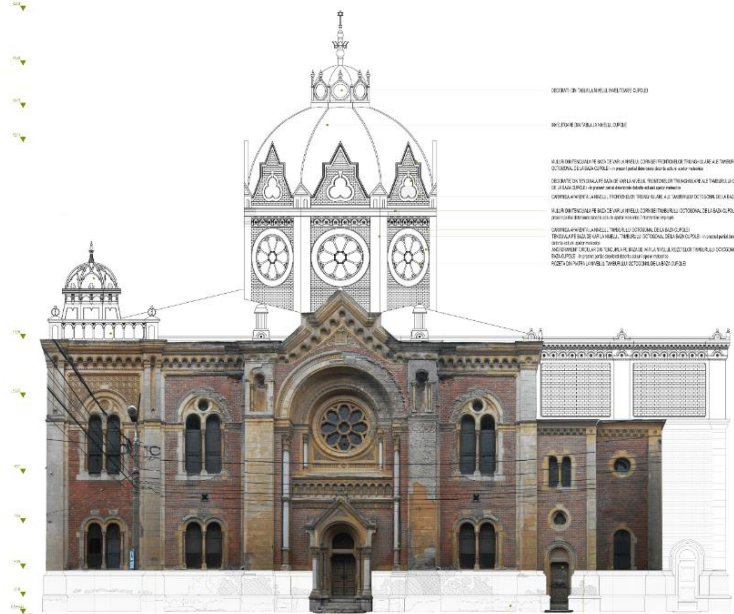
Fațadă laterală nord.

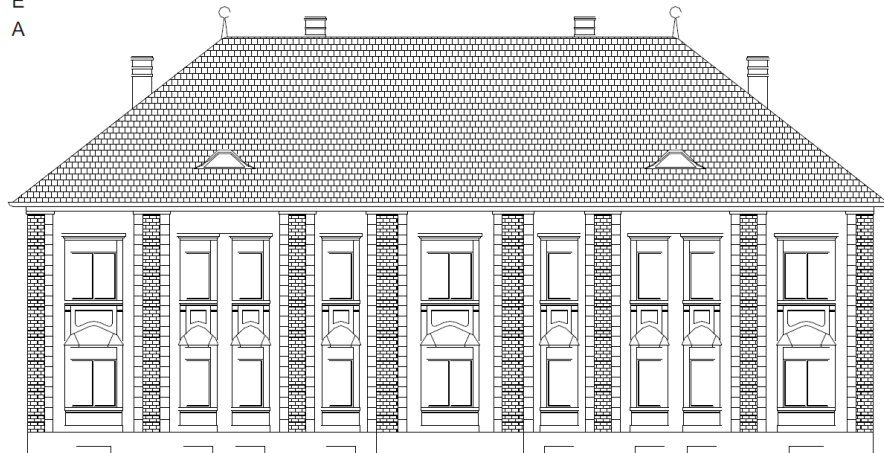
Fațadă principală¹¹⁰

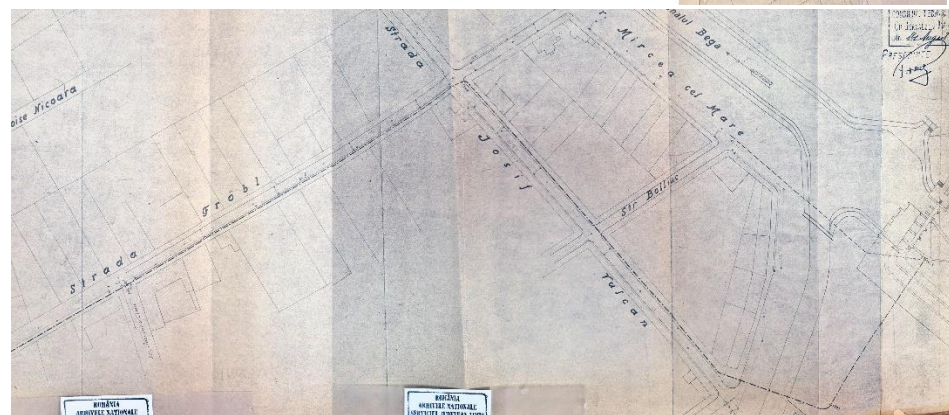
Planul canalului de răcire din Bega, prezentat segmentat pentru o mai bună citire¹²⁴

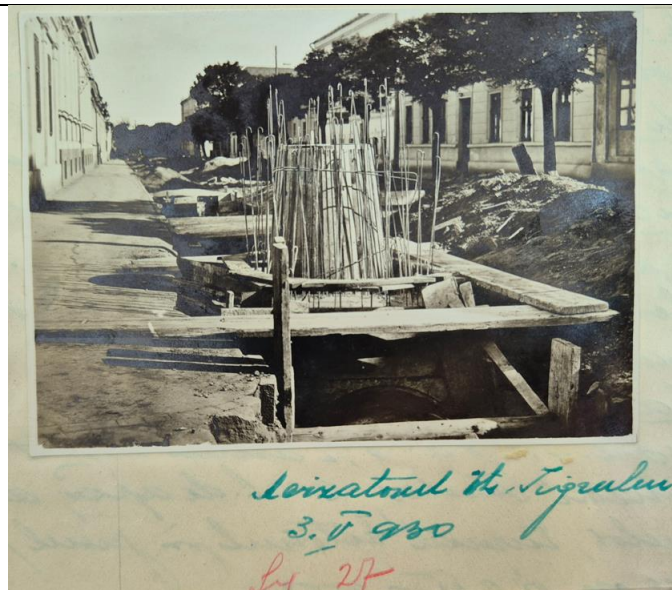
Poze șantier. Aerisitorul de pe str. Tigralui 1930¹⁵²
