Beneficiar: Asociatia de proprietari Str.Splaiul TUDOR VLADIMIRESCU nr. 6 Timișoara  
Titlu proiect: Reabilitare imobil- acoperis, fatade principale, casa scarii  
#Layout Name

Titlu planșă: RELEVU FATADASTANGA Str. Brasov

Nr. pr.: 27/2023  
Faza: D.T.A.C.  
Nr. pl.: A.38

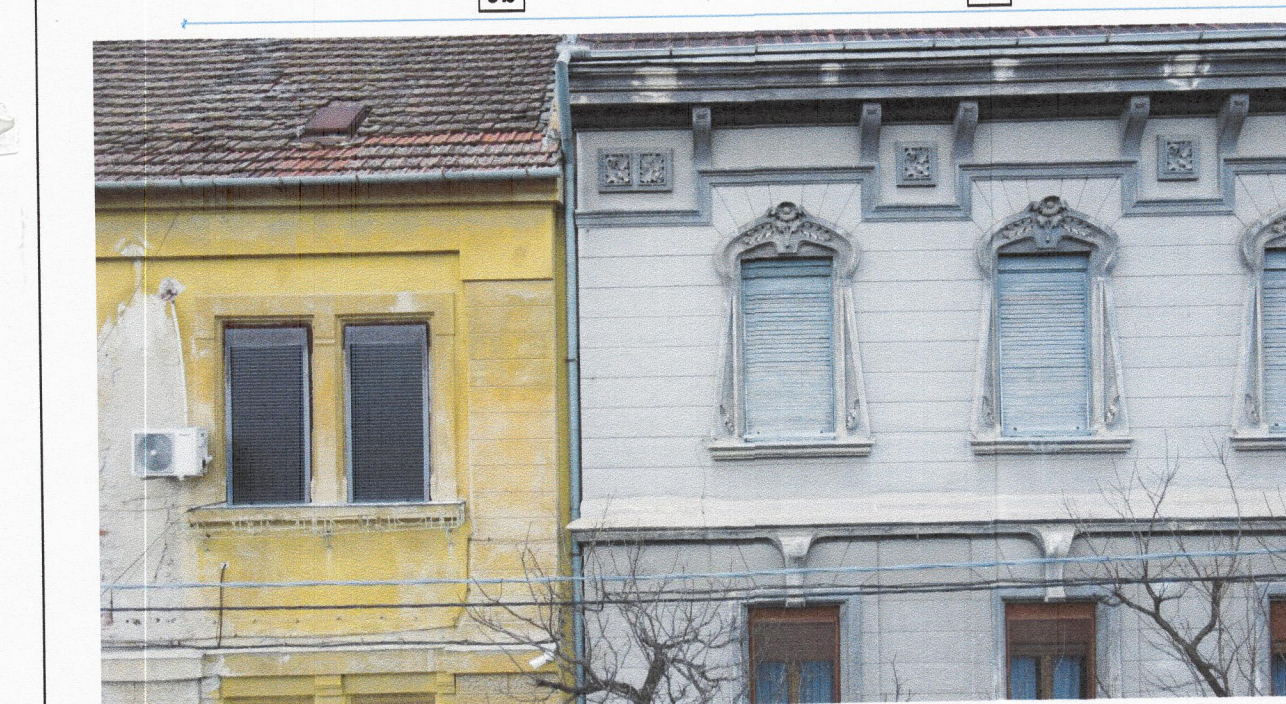
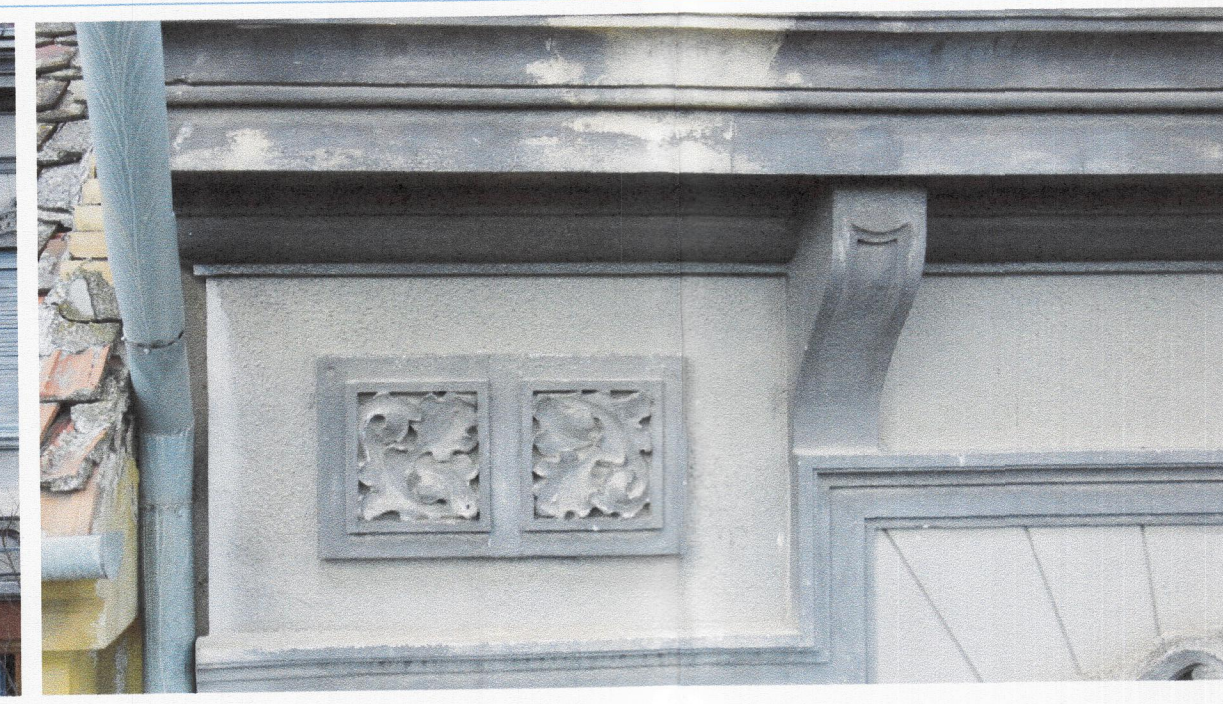
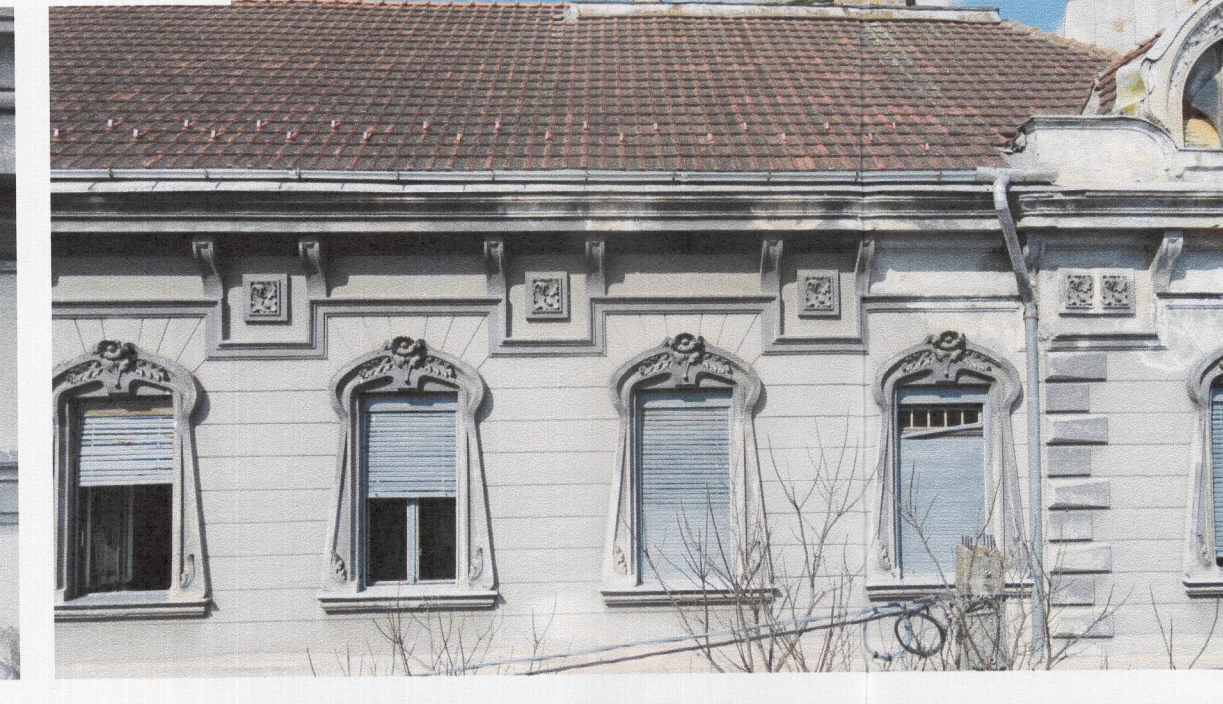
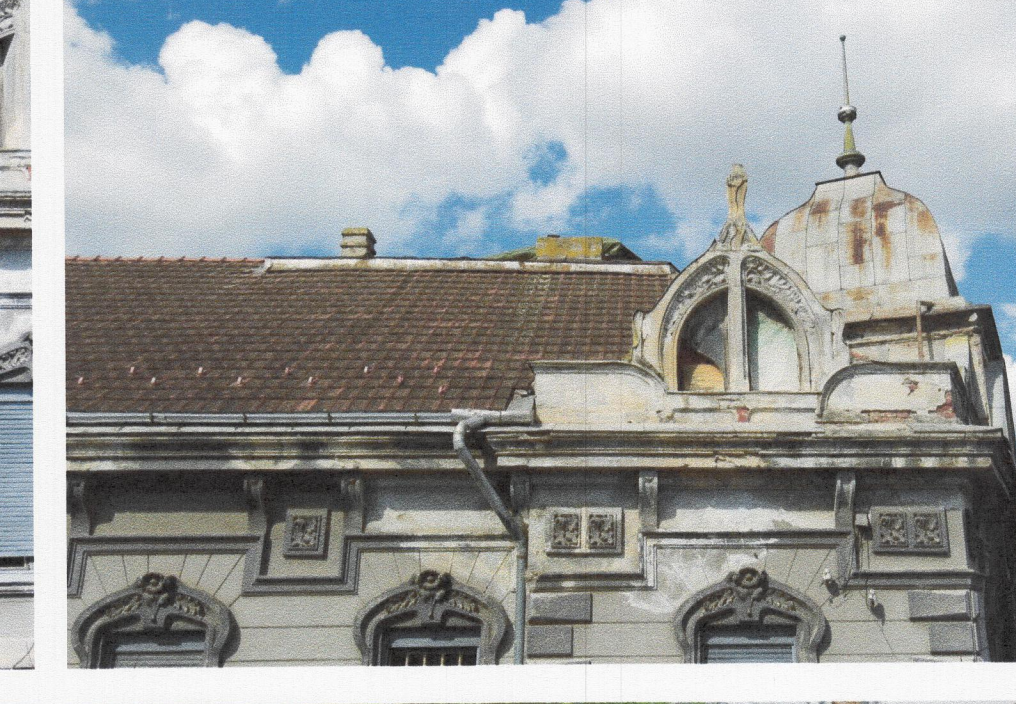
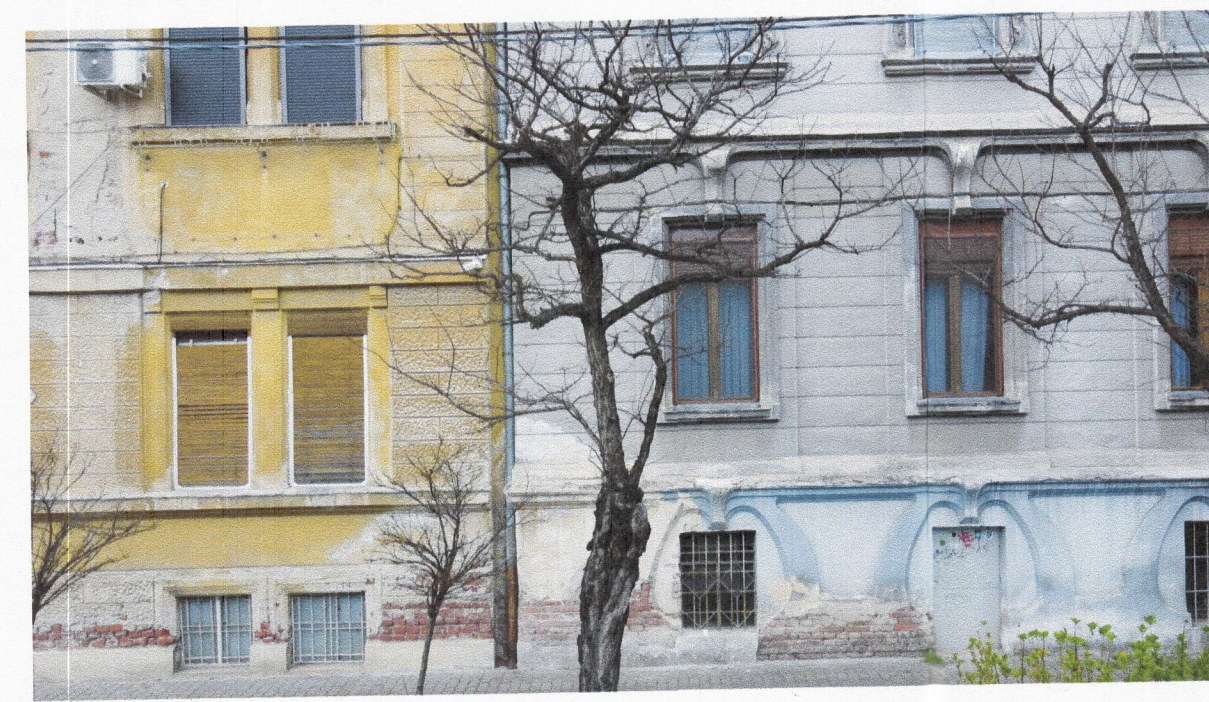
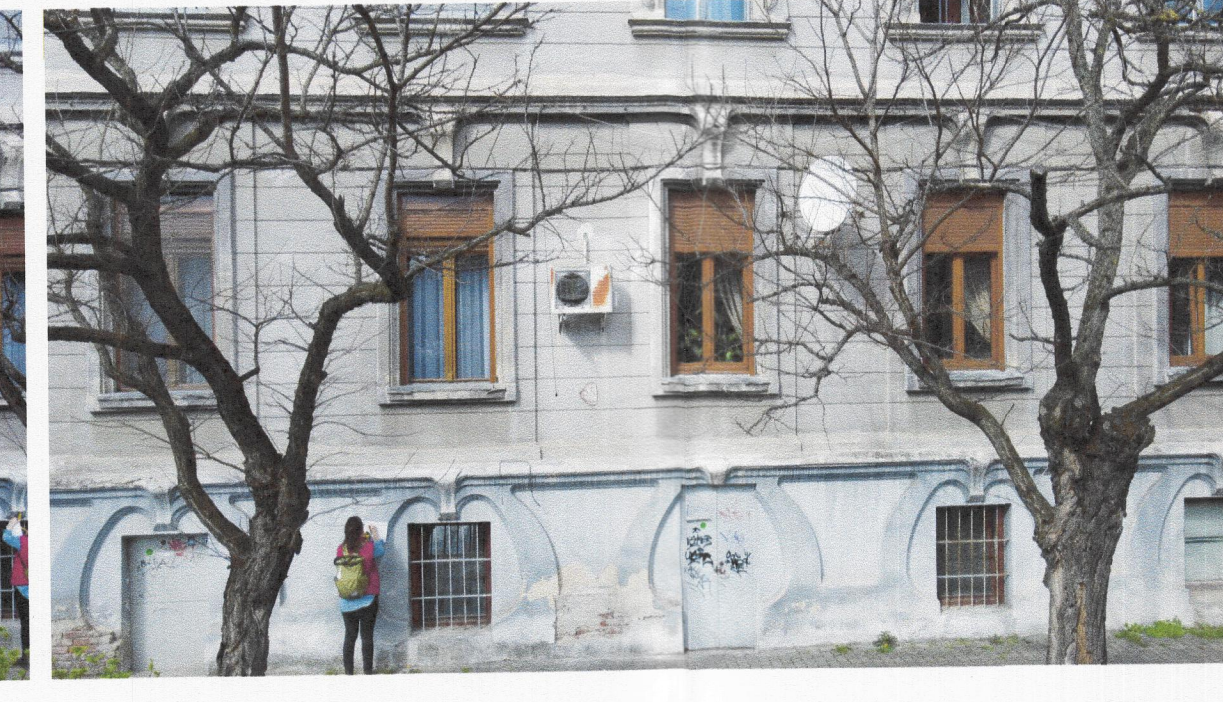
1. INVELITOARE
    - 1a Tigla recent inlocuita (montaj neconform)
    - 1b Tigla veche cu degradari (macinata, bucati sparte, cu reparatii recente incorecte)

- 1c SEMNE DE UZURA INVELITOARE TABLA (urme de rugina)
    - 1d INVELITOARE LUMINATOR NECONFORMA
  - ELEMENTE DE ZIDARIE NESECTIONATE din ceramida plina (ziduri exterioare, ziduri interioare tum si casa scarii, ziduri curti de lumina)

2. COSURI DE FUM
    - 2 COS DE FUM DEGRADAT (elemente de zidarie macinata, infiltrati apa)
  - 3 TINICHIGERIE
    - 3a Jgeab in stare buna
    - 3b Jgeab vechi deteriorat

- 3c Dolii
    - 3d Dolii degradate (vechi si ruginiti sau montati recent dar inadecvat)
    - 3e Sort de tabla
    - 3f Sort de tabla degradata (ruginita sau rupita, desfacuta)

- Tabachera (partea metalica ruginita, scurgeri la imbinarea cu tigla)
  4. TENCUIELI
    - 4a - tencuieli cu degradari medii (zugraveala decolorata sau lipsa, tencuiala umflata, )

- 4b - tencuieli cu degradari grave ( tencuieli lipsa , atac ridicat de saruri, umzeala avansata, etc),
    - 4c REPARATII NECORESPUNZATOARE - mortar pe baza de ciment sau tencuiala tip stop

- 4d vegetatie crescuta pe fatada (plante mici, muschi)
    - 4e Fisuri vizibile pe fatada
    - 4f Graffiti pe fatada
  5. BOSAJE DIN TENCUIALA
    - 5a Bosaje cu degradari medii

- 5b Bosaje cu degradari grave
  - 6 TENCUIELI TRASE CU SABLONUL (ancadramente, solbancuri, elementele liniare ale comisel)
  - 6a - tencuieli cu degradari medii (zugraveala exfoliata, degradari locale)

- 6b - tencuieli grav deteriorate - cu portuni ciobite sau cazute complet pana la ceramida expusa
7. ELEMENTE ORNAMENTALE DIN IPSOS TURNATE
    - 7a - elemente ornamentale din ipsos cu degradari mici si medii

- 7b - elemente ornamentale lipsa sau grave
  8. TAMPLARIE
    - 8a - poarta originala, de lemn - degradari mici
    - 8b - ferestre originale, de lemn - deteriorate

- 8c - rulouri de plastic
    - 8d - ferestre noi, de PVC cu geam temporan-neregulamentare
    - 8e - ferestre noi cu modificarea golului original, de metal sau temporan in zona demisolului-neregulamentare

9. CONFECTII METALICE
    - 9a - grilaj fereastră si poarta acces- unele elemente sunt ruginite
    - 9b - grilaj ferestre demisol - unele sunt ruginite

- 9c - jardiniera balcon, alte elemente metalice
  - TEVI / CUTIE DE GAZ
  - CABLURI ELECTRICE + TELEFON - fixate necorespunzator si foarte vizibile
  - elemente parazitare(cutii electrice , telefonie, AC, antena satelit etc)
