**ANALIZA LA STRADĂ A STĂRII FIZICE A IMOBILELOR DIN IOSEFIN  
ȘI ELISABETIN INCLUSE ÎN LISTA MONUMENTELOR ISTORICE**

**- AUGUST 2015 -**

Primăria Municipiului Timișoara - Direcția Urbanism - Biroul Reabilitare și Conservare Clădiri Istorice  
Tel./Fax.: 0256.435.436, E-mail: brcci@primariatm.ro

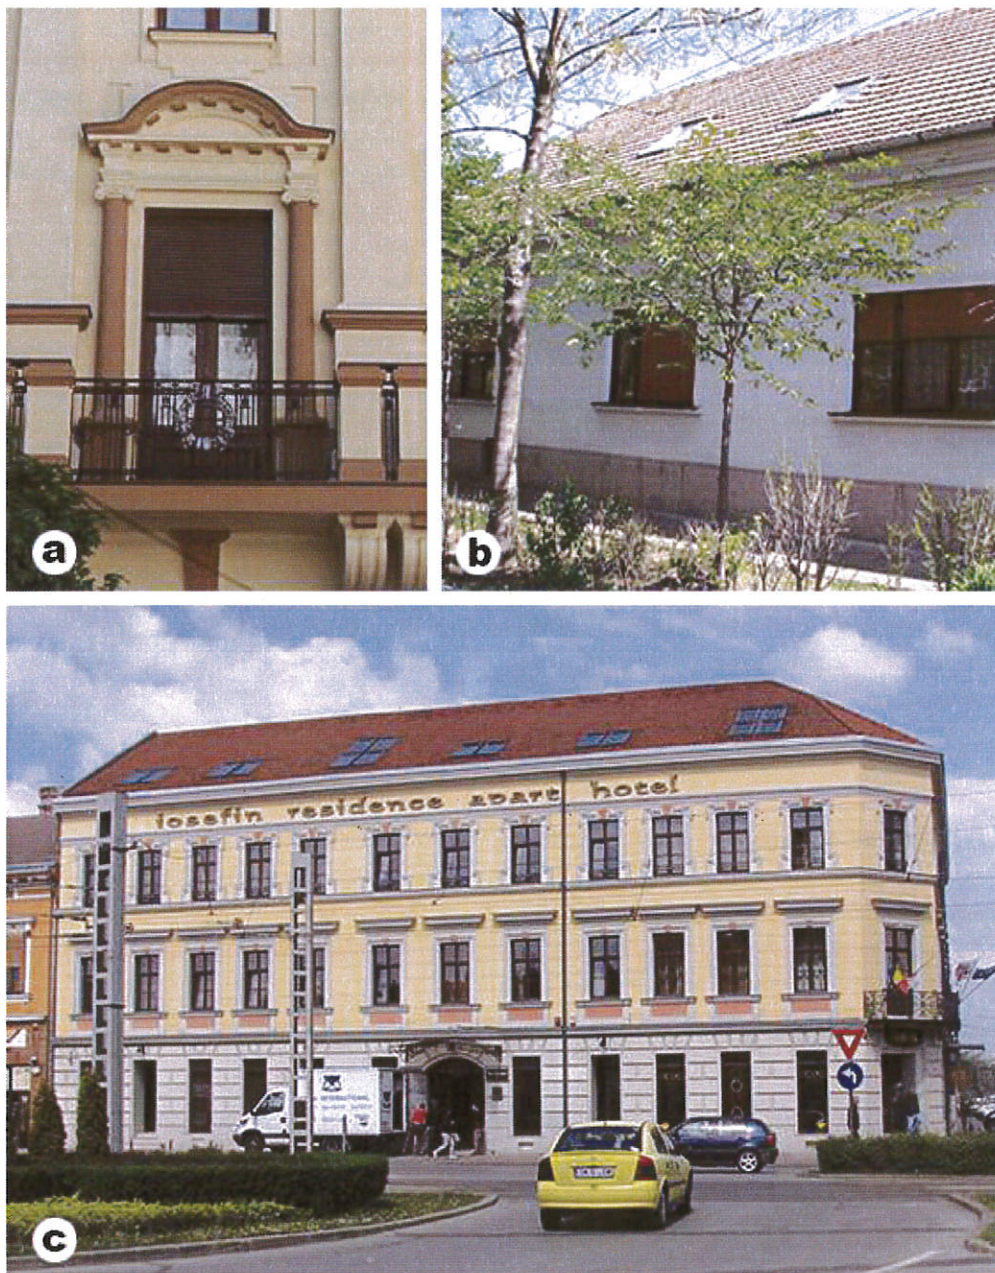
1) **Imobile reabilitate.** În această categorie au fost incluse și clădirile unde lucrările de reabilitare erau în curs de desfășurare în timpul deplasărilor pe teren. Nu au fost însă încadrate în această categorie șantierele abandonate unde lucrările au fost sistate.

a) Str. General Henri Berthelot nr. 1, b) Str. Ion Ghica nr. 14, c) Piața Alexandru Mocioni nr. 8  
– imagini mai 2015

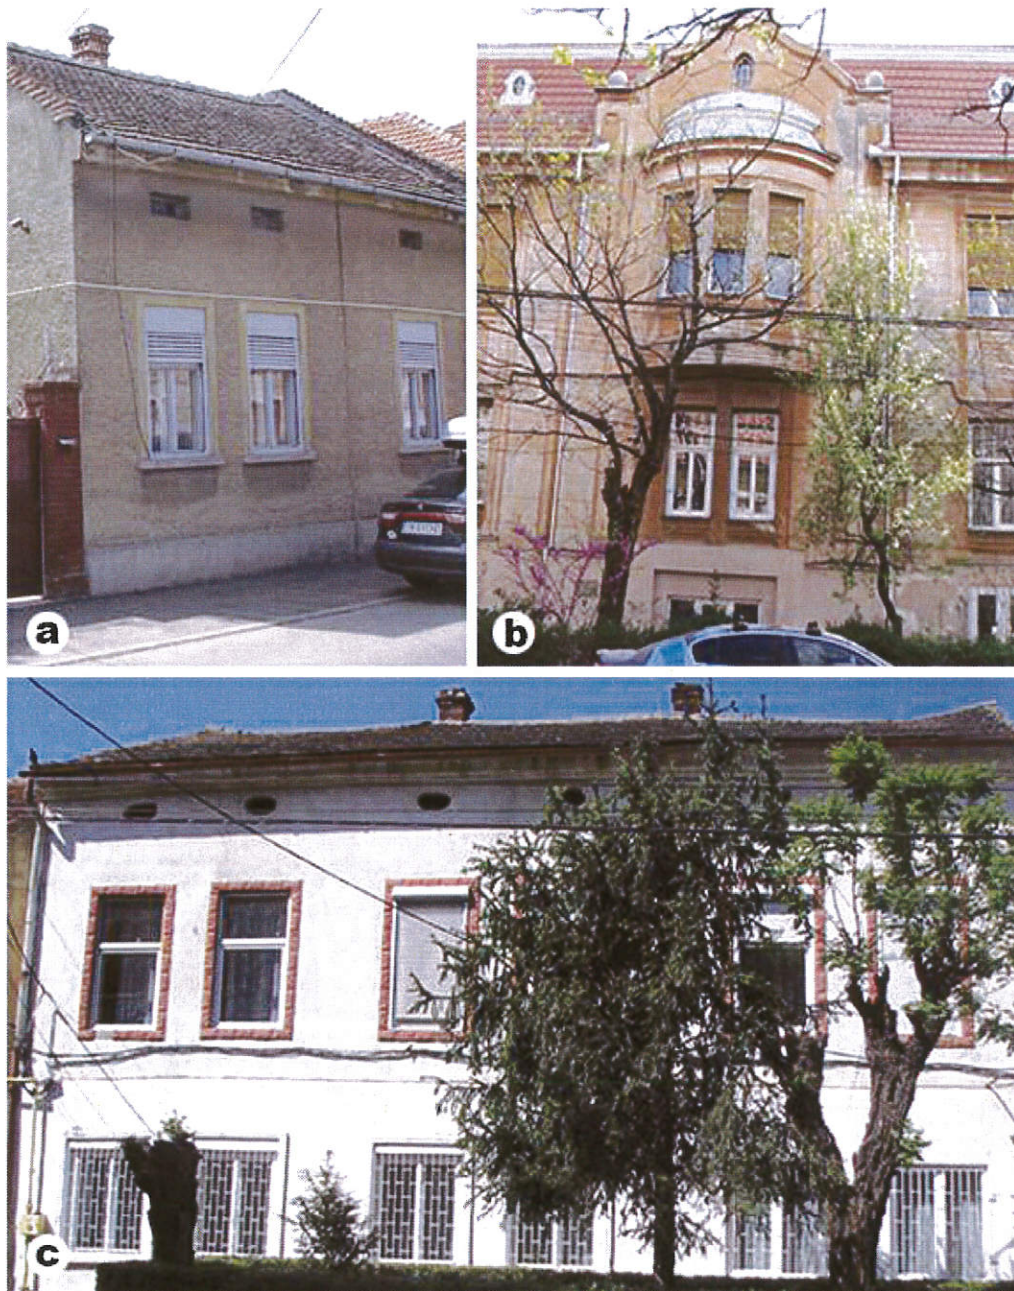
**2) Imobil parțial reabilitat sau stare generală peste medie.** Au fost încadrate în această categorie clădirile la care s-au efectuat lucrări de reabilitare parțiale (acoperiș, dar fără fațadă sau invers). Deasemenea au fost luate în calcul și imobilele cu o stare generală peste medie, care deși nu au fost reabilitate recent nu prezintă degradări extinse.

a) Str. Memorandumului nr.32 (stare generală peste medie), b) Str. Treboianu Laurean nr.7 (acoperiș reabilitat, dar fără fațadă), Str. Evlia Celebi nr.2 (fațadă reabilitată, dar fără acoperiș) – imagini mai 2015

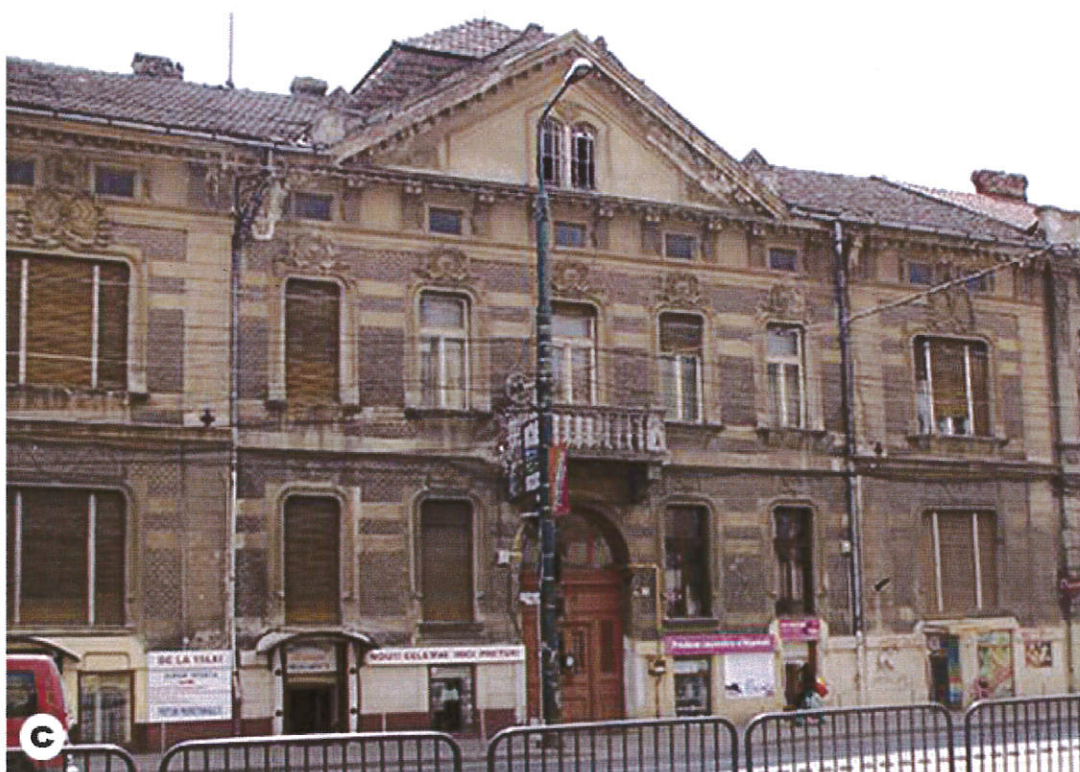
**3) Imobil nereabilitat.** În această categorie au fost incluse clădirile nereabilitate, aflate în diverse stadii de degradare la nivelul fațadelor la stradă și a acoperișului.

a) Str. Anton Seiller nr.5, b) Str. Romulus nr.30, c) Bd. 16 Decembrie 1989 nr.3  
– imagini mai 2015

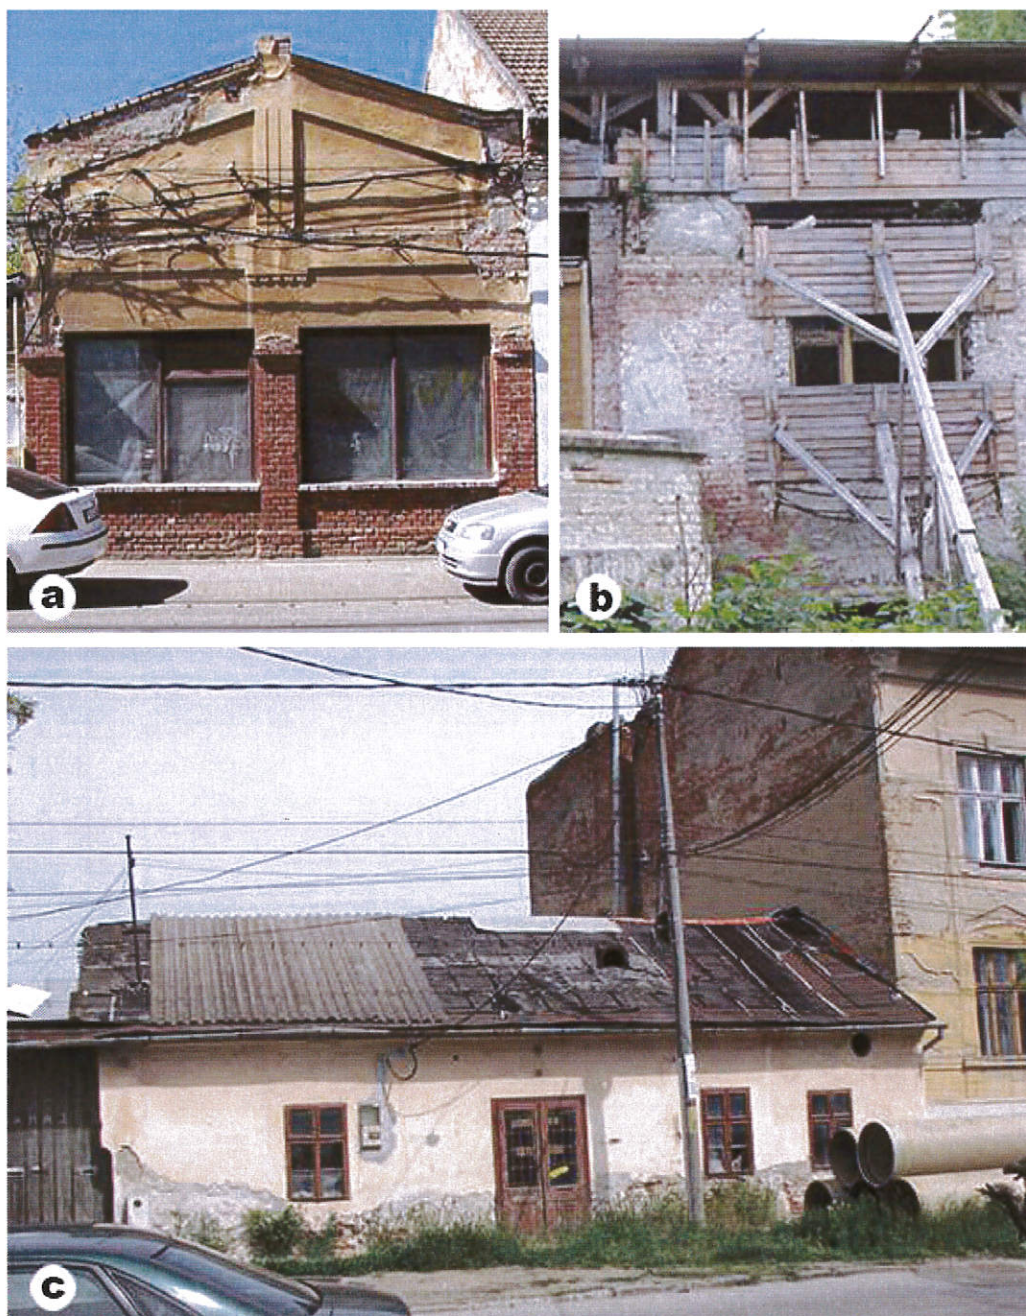
**4) Ruină, imobil abandonat-nefolosit sau nereabilitat–pericol.** Au fost vizate pe lângă clădirile aflate în ruină, cele abandonate și lăsate să se deterioreze (din diverse motive) și imobilele care prin nivelul avansat de degradare (inclusiv probleme grave și vizibile la structura de rezistență) constituie un pericol pentru proprietari și pentru pietoni.

a) Str. Gheorghe Doja nr.22, b) Bd. Mihai Viteazu nr.3, c) Str. Memorandumului nr.51 – imagini mai 2015

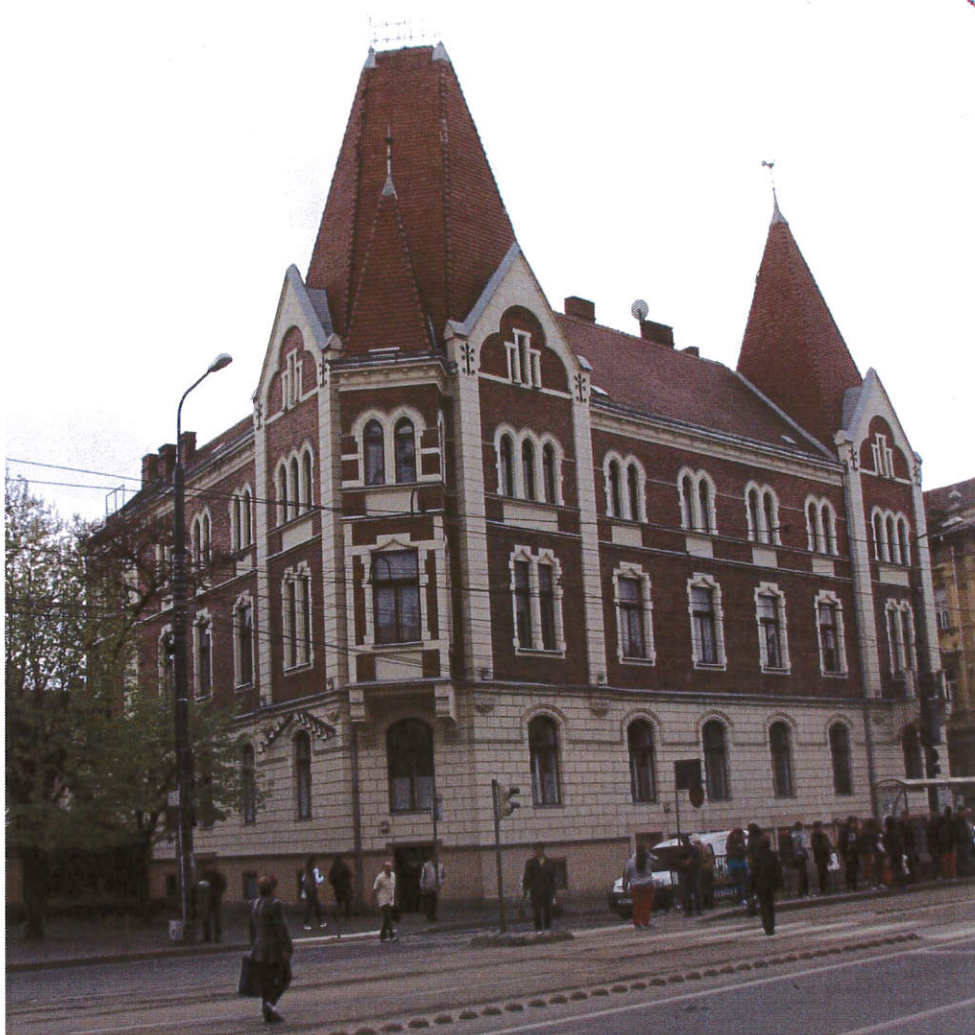
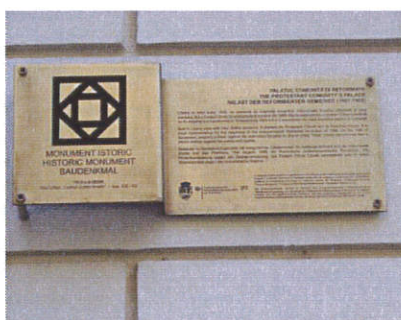
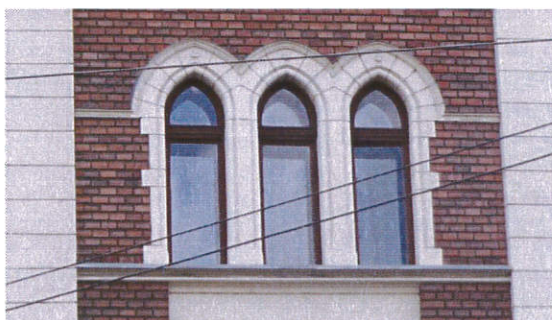
*Str. Timotei Cipariu nr. 1 – Imobil simbol al orașului (punctul de unde a început Revoluția Română Anticomunistă din decembrie 1989), reabilitat prin proiectul de cooperare româno-german "Reabilitarea prudentă și revitalizarea economică a cartierelor istorice din Timișoara"*

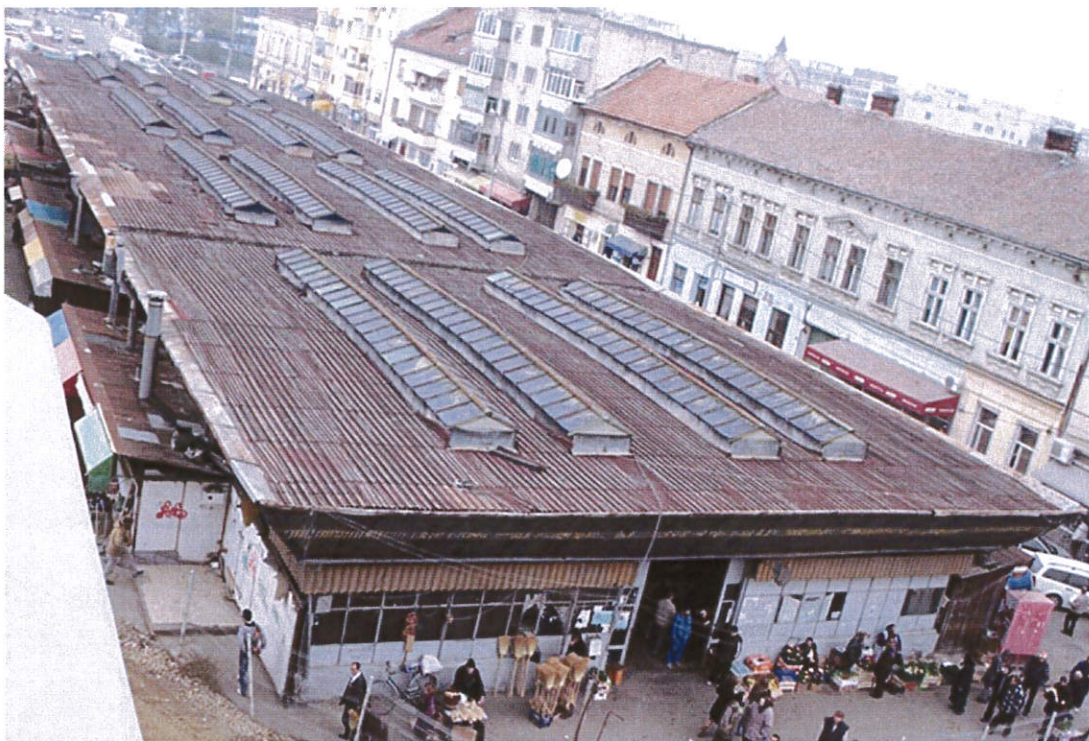
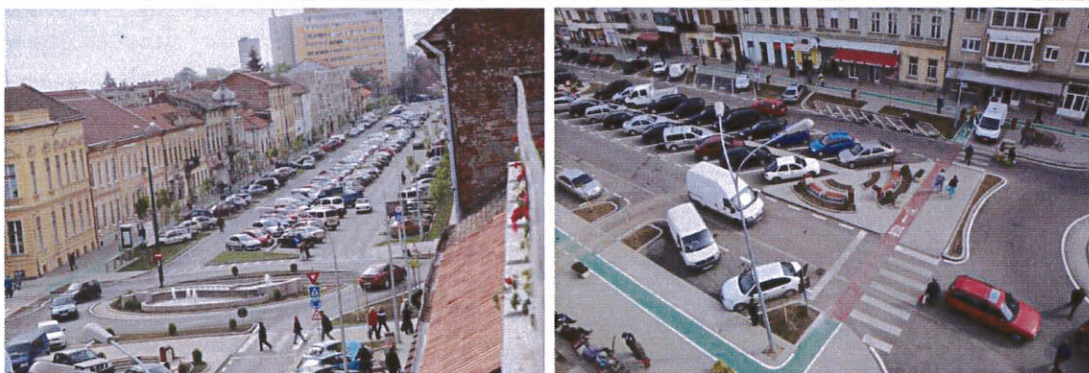
*Strada Iancu Văcărescu și Piața Iosefin înainte (sus) și după lucrările de reamenajare (jos)*

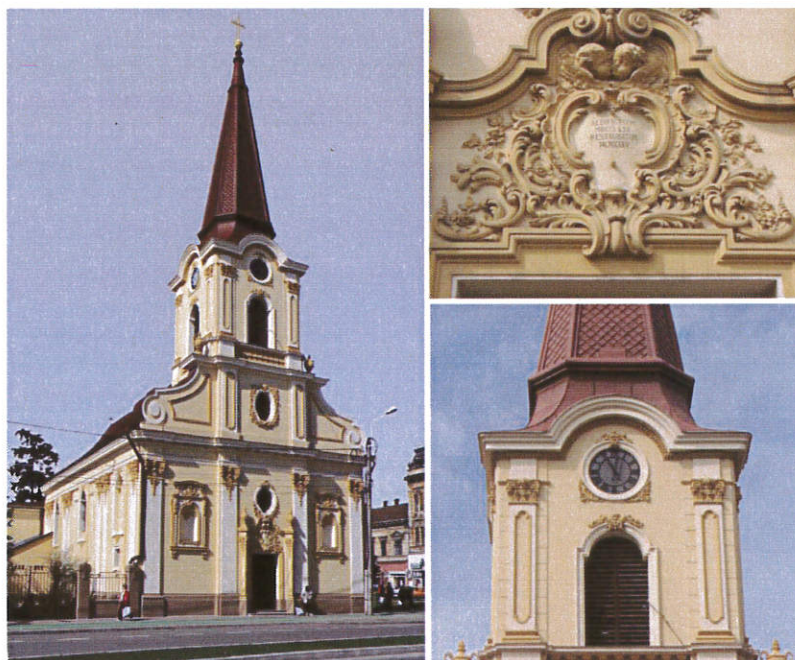
*Biserica romano-catolică "Sfânta Maria", Bd.General Ion Dragalina nr.13. Edificiul baroc a fost construit între anii 1774-1775.*

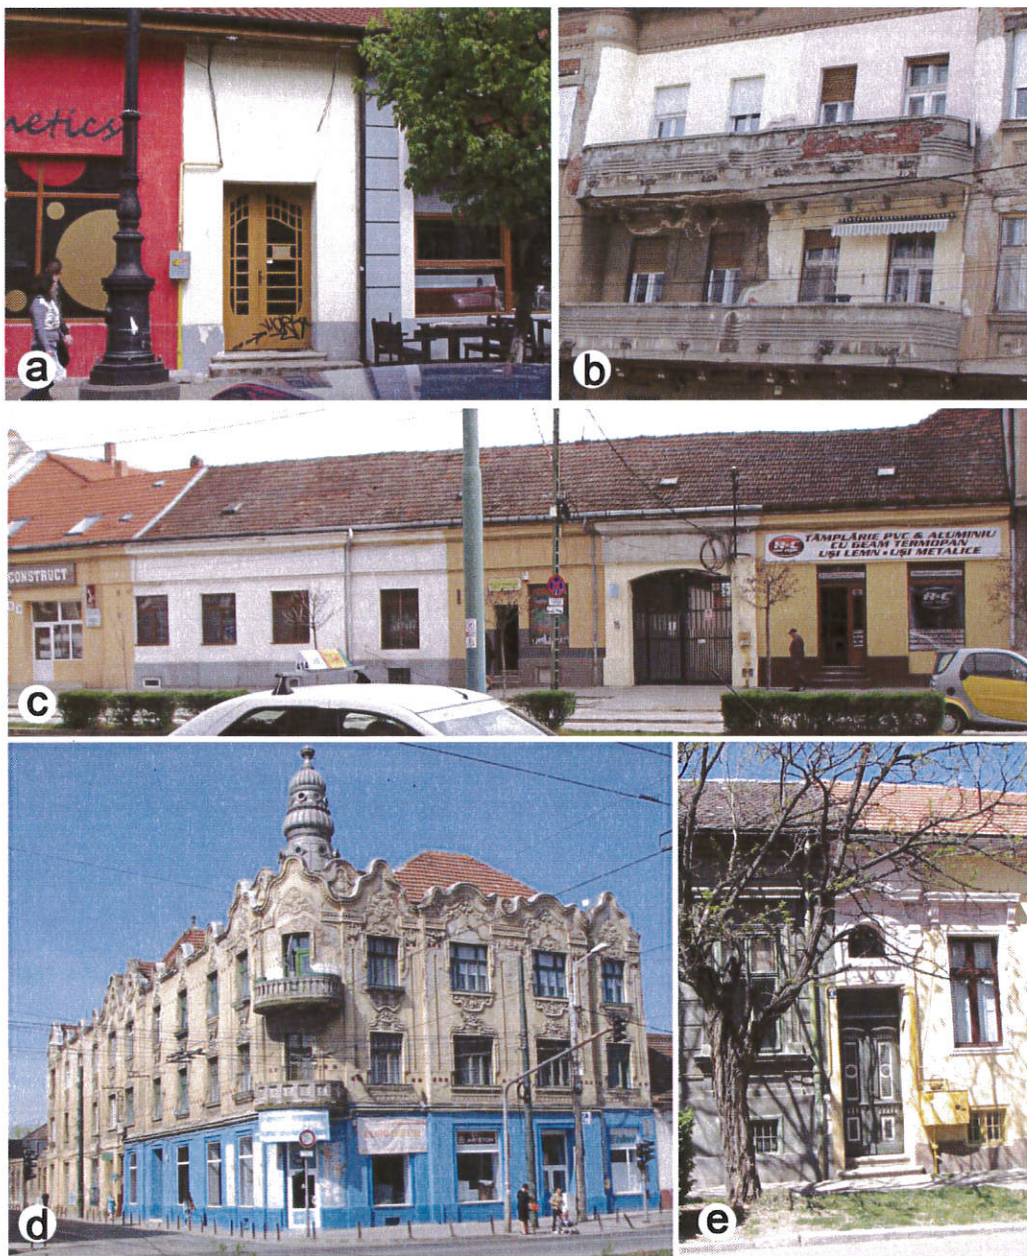
S-a mai constatat că, spre deosebire de Cartierul Cetate, în Iosefin și Elisabetin există numeroase clădiri istorice reabilitate parțial sau total în mod necorespunzător, fiind încălcate în mod flagrant normele și reglementările în vigoare. Printre cazurile cel mai des întâlnite sunt cele în care s-au folosit mai multe culori pentru reabilitarea a doar o jumătate sau o treime din fațadele la stradă. Cazurile nu sunt izolate și au rezultat cel mai probabil în urma neînțelegerilor dintre proprietari în ceea ce privește reabilitarea imobilelor într-un mod unitar.

a) Bd.Regele Carol I nr.14 b) Bd.Gen.I.Dragalina nr.14 c) Bd.Gen.I.Dragalina nr.16  
d) Str. Johann Nepomuk Preyer nr.2 e) Str. Treboianu Laurean nr.4

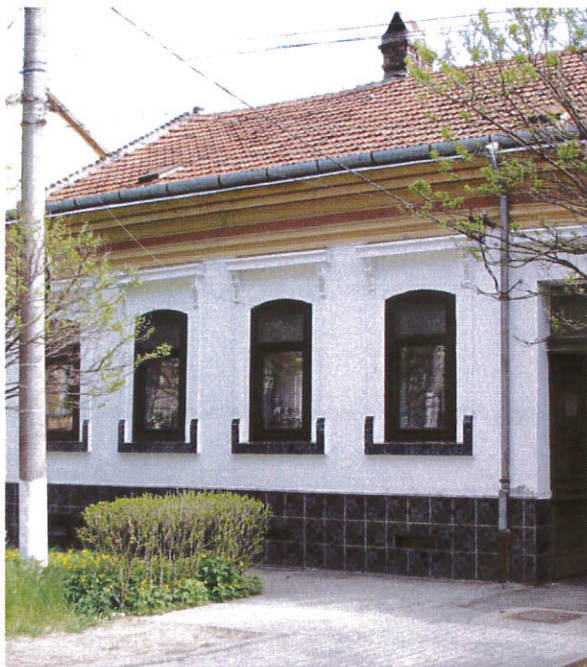
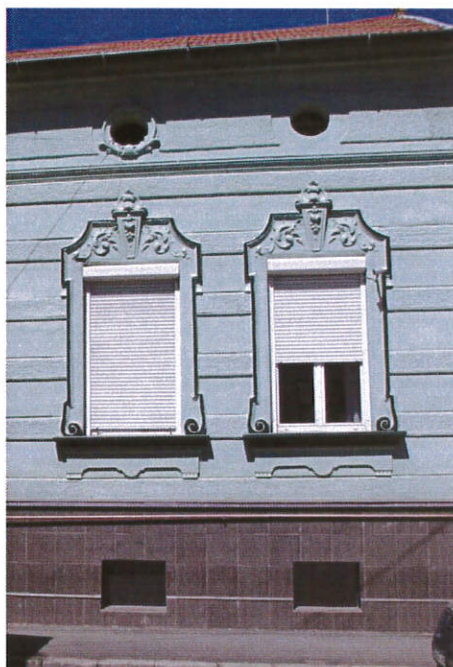
Alte cazuri flagrante depistate în zona studiată presupun folosirea de materiale inadecvate pentru clădirile istorice în lucrările realizate la fațade (de exemplu placarea cu gresie a soclului) sau utilizarea de culori în nuanțe stridente.

*Exemple de placare cu gresie a soclurilor: Str.Emanoil Gojdu nr.14, Str.Virgil Madgeru nr.42*

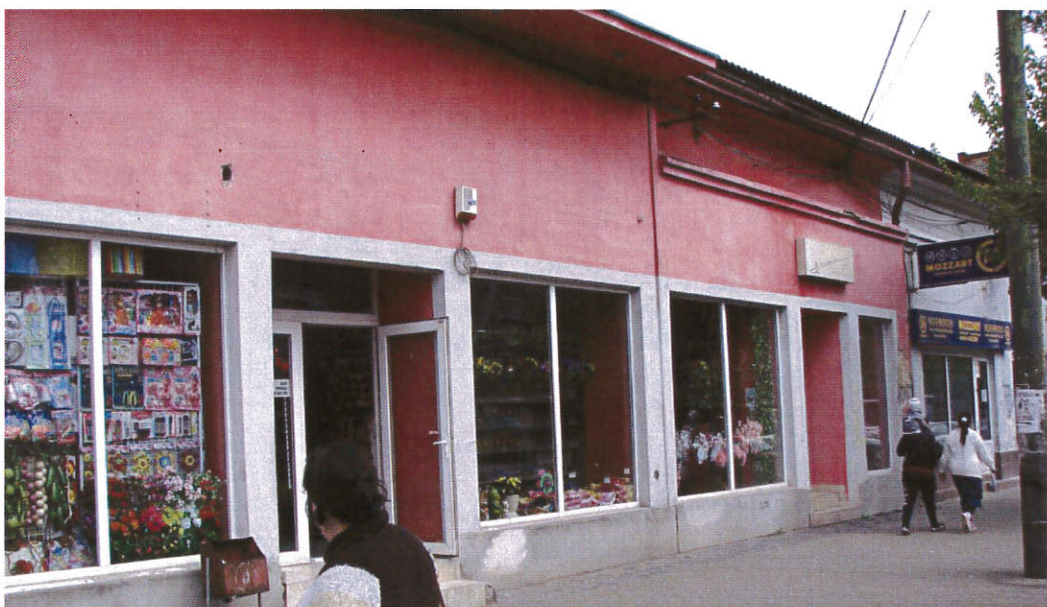
*Exemplu de folosire a unei nuanțe stridente de culoare: Bd.Gen.I.Dragalina nr.10*

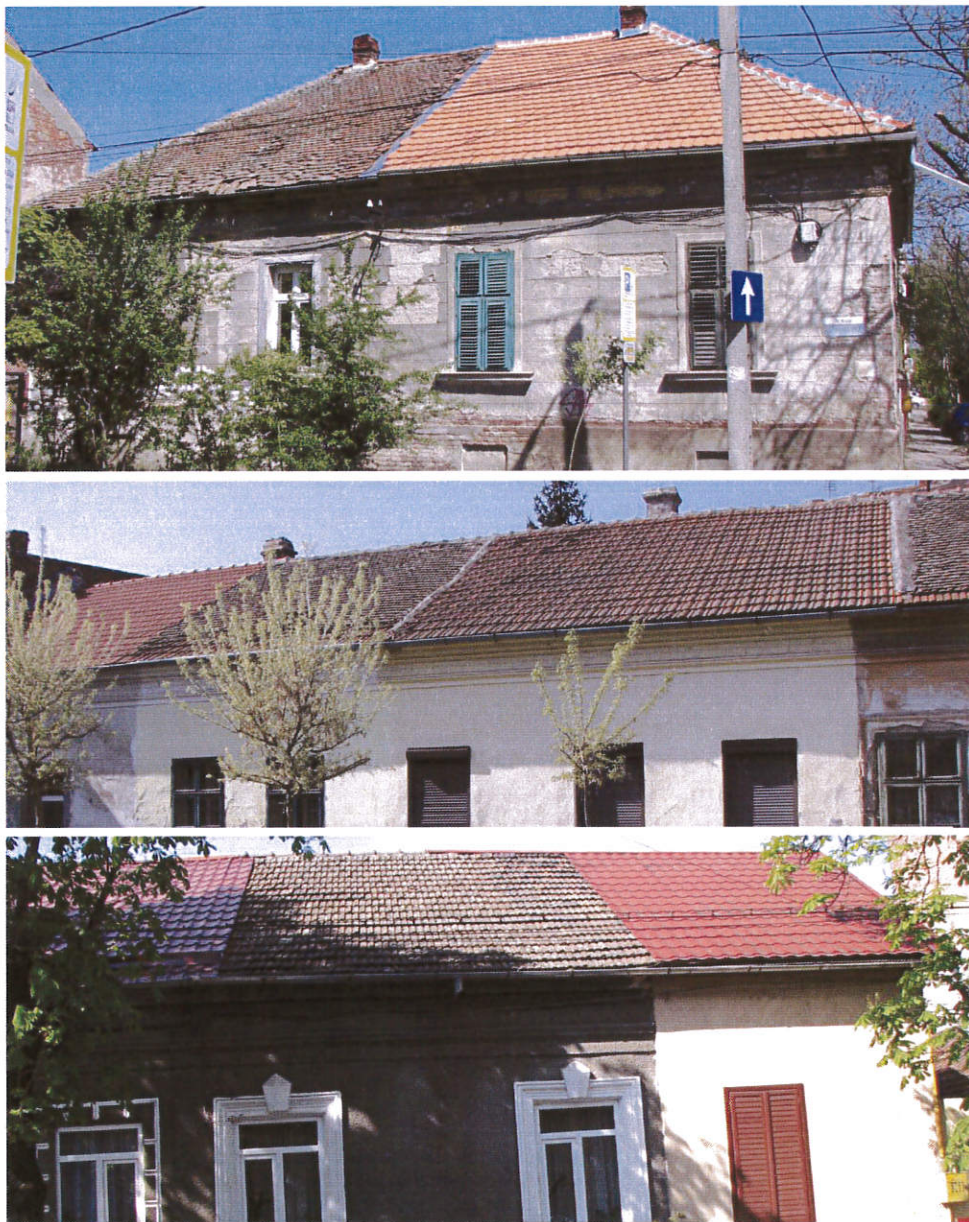
Au mai fost identificate mai multe abateri și la nivelul acoperișurilor, nu numai a fațadelor, acestea ținând de alegerea greșită a materialelor din care este realizată învelitoarea (tablă colorată în locul țiglelor tip solzi, etc) sau modificări ale volumetriei prin mansardare sau înălțare, lucrări care au adus modificări aspectului inițial al imobilelor. Deasemenea, ca și în cazul fațadelor, au fost întâlnite imobile unde au fost întreprinse lucrări de reabilitare doar pe o porțiune a acoperișului, nefiind întreprinse lucrări de ansamblu asupra întregii structuri a acestuia.

*Lucrări doar pe anumite porțiuni de acoperiș, în unele cazuri și cu materiale necorespunzătoare zonelor istorice protejate. Exemple, de sus în jos: Str.Treboianu Laurean nr.8, Str.Ion Ghica nr.24, Str.Anton Seiler nr.11*

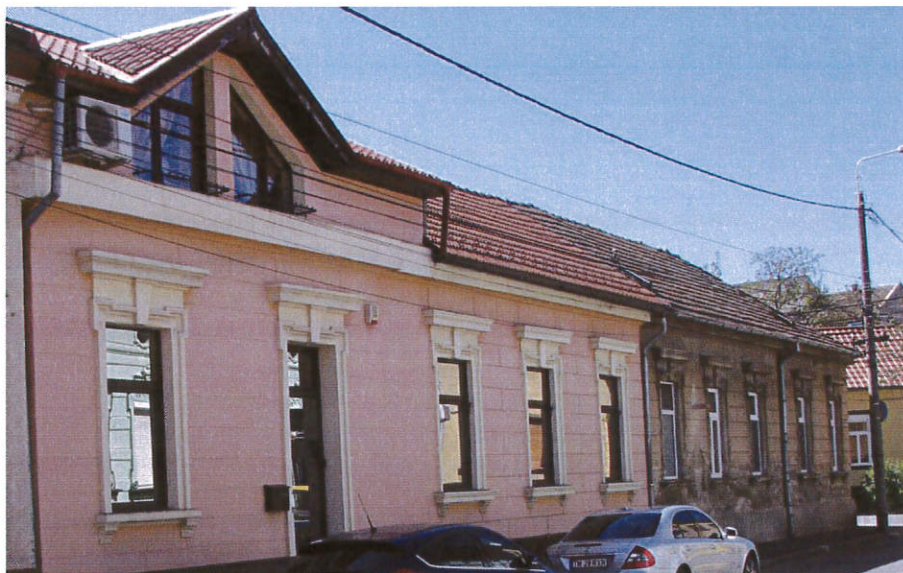
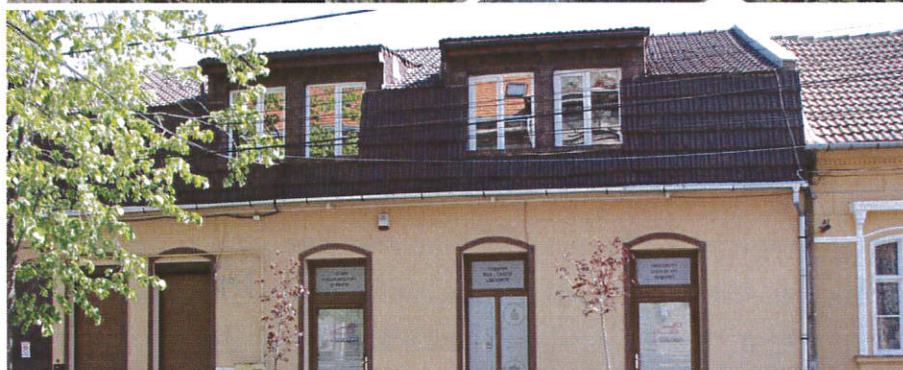
*Exemple de modificare volumetrică prin mansardare, pe întreaga lungime a acoperișului sau doar pe o anumită porțiune, lucrări prin care s-a modificat aspectul inițial al imobilelor istorice: Str. Alexandru Odobescu nr.21, Str. Treboianu Laurean nr.6, Str. Ady Endre nr.16*

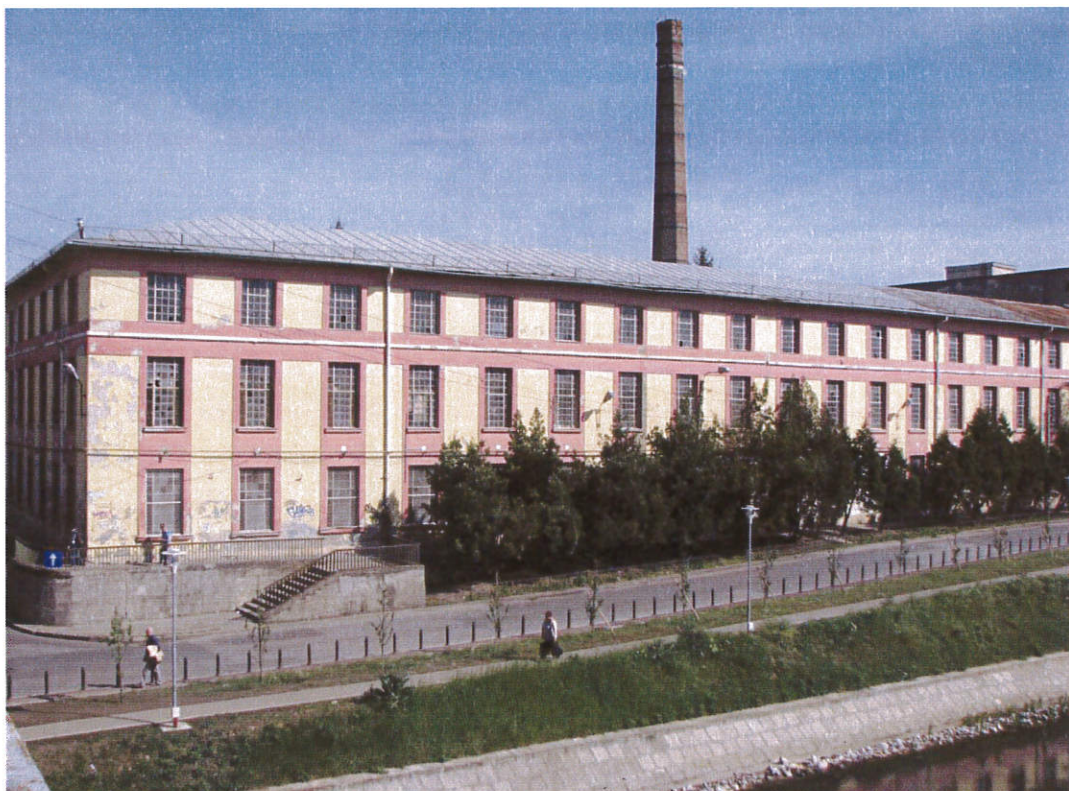
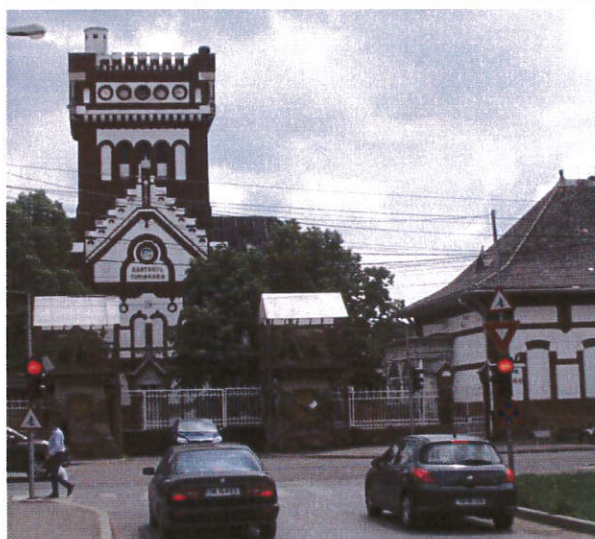
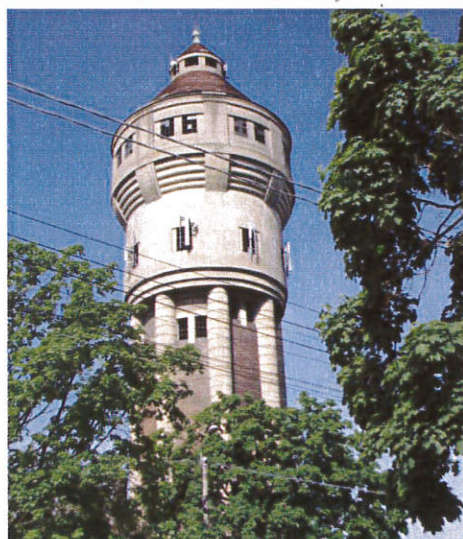
O caracteristică aparte a zonei studiate, care nu este specifică de exemplu Cartierului Cetate, o constituie obiectivele industriale și utilitare de la începutul secolului trecut: fosta Fabrică de țigărete, fostul Abator Comunal și Turnul de apă din Iosefin (*Foto jos*). Nici unul dintre aceste obiective nu este reabilitat și pus în valoare, mai mult, clădirile sunt abandonate sau nefolosite și lăsate să se degradeze din diverse motive care nu fac obiectul studiului de față.

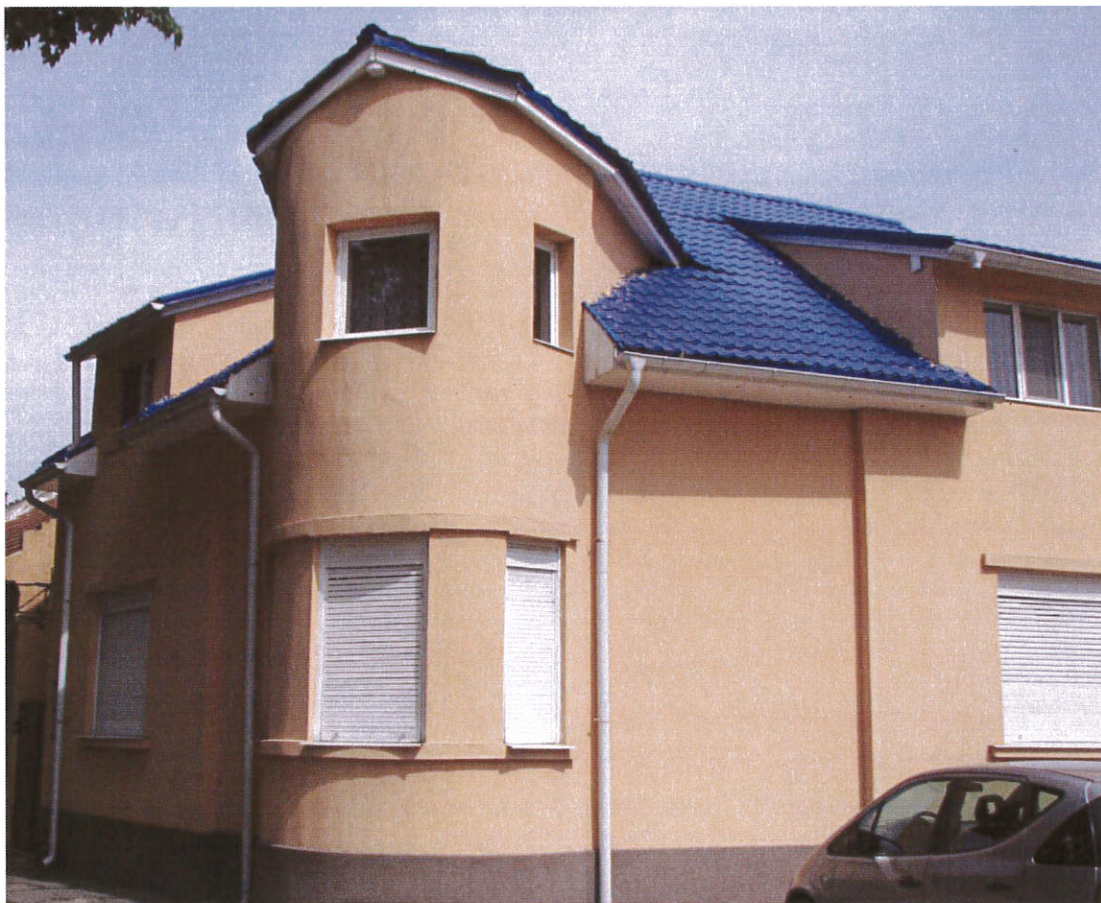
*Memorandumului nr.63A – volumetrie contrastantă cu aspectul general tradițional al străzii și folosirea de materiale necorespunzătoare la realizarea acoperișului (țiglă din tablă de culoare albastră)*

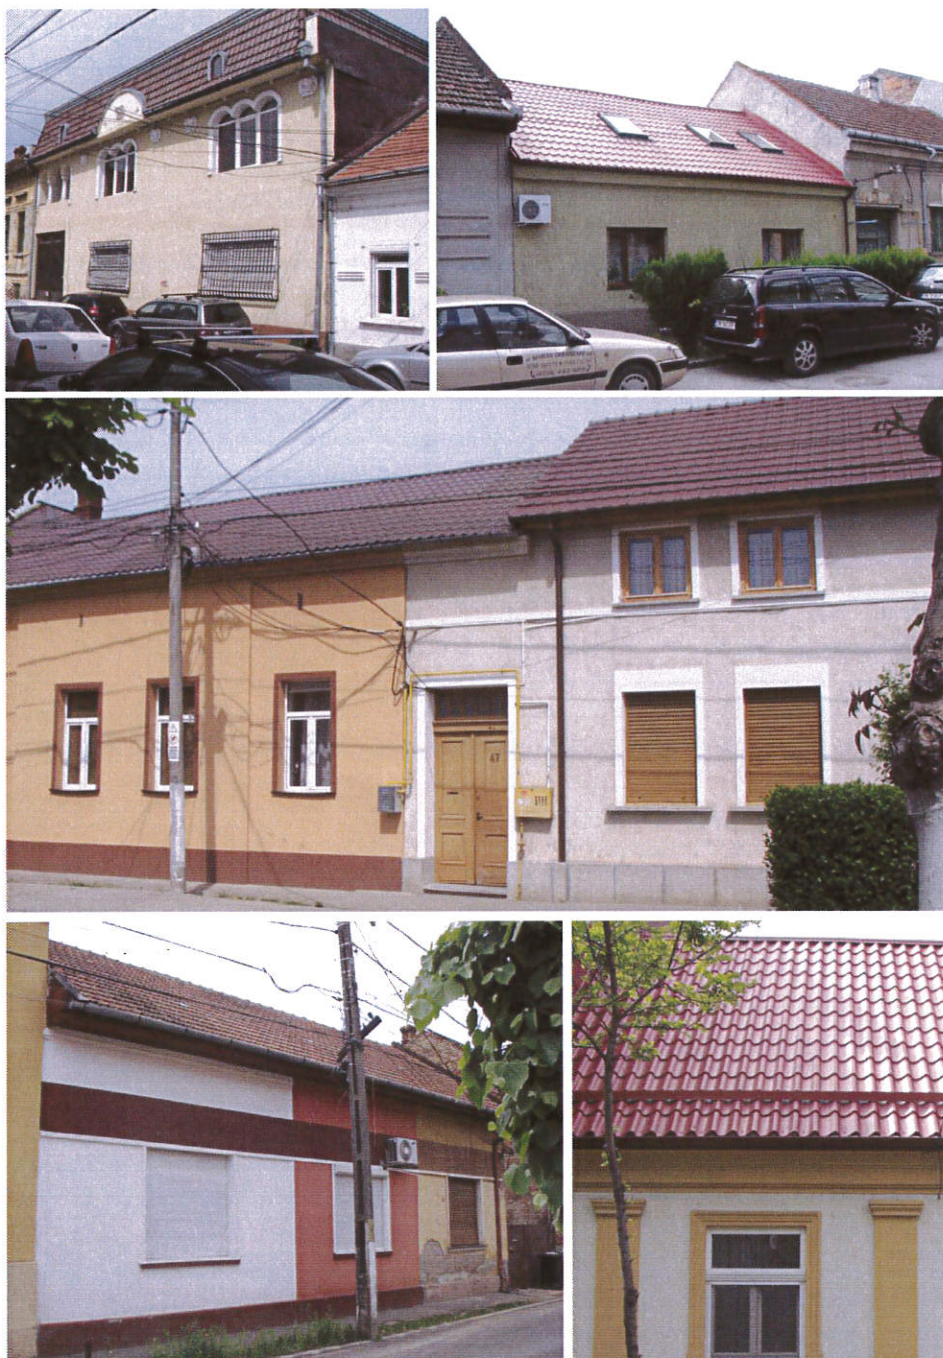
*De sus în jos și de la stânga la dreapta:*

*Memorandumului nr.7 – schimbarea radicală a volumetriei și aspectului inițial.*

*Memorandumului nr.46 – Acoperiș cu învelitoare din tablă și montare de ferestre "tip Velux"*

*Memorandumului nr.47 – Tencuială fațadă în mai multe culori, schimbare volumetrie prin etajare*

*Memorandumului nr.46 – Tencuială fațadă în mai multe culori*

*Memorandumului nr.84 – Acoperiș din tablă*

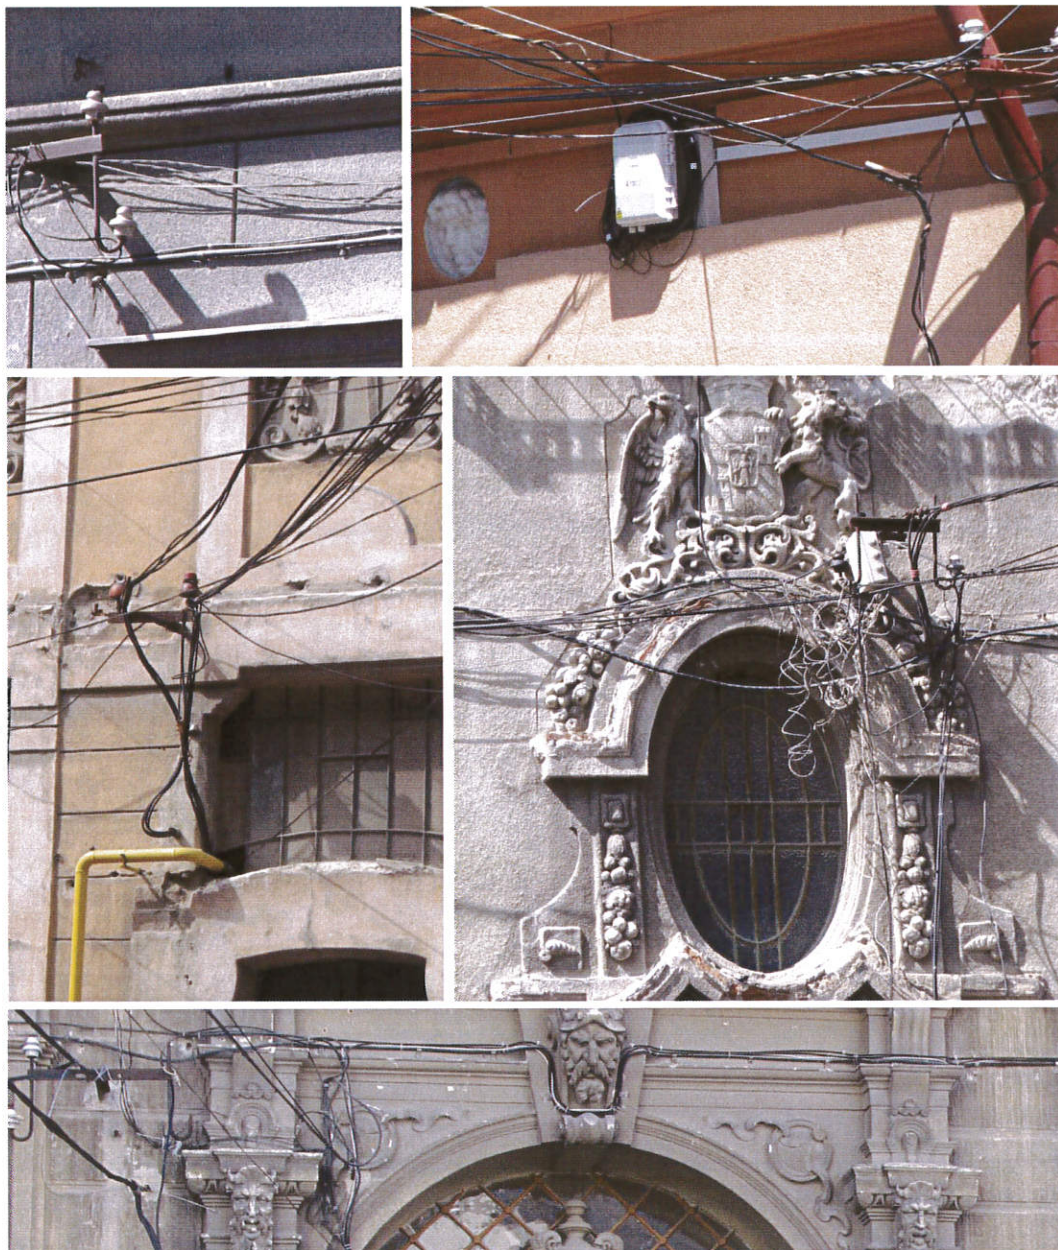
Pe de altă parte, o situație negativă aproape generalizată la nivelul tuturor cartierelor istorice timișorene și întâlnită astfel și la marea majoritate a imobilelor din Iosefin și Elisabetin, fie ca sunt reabilitate sau nu, este prezența abuzivă și parazită a cablurilor de date sau electrice, care dau un aspect neîngrijit și haotic unor clădiri valoroase. Deasemenea au fost identificate la unele imobile și alte elemente parazitare, precum portdrăpele nefuncționale sau stâlpi metalici de susținere pentru cabluri (scoși din uz).  
(Foto jos)

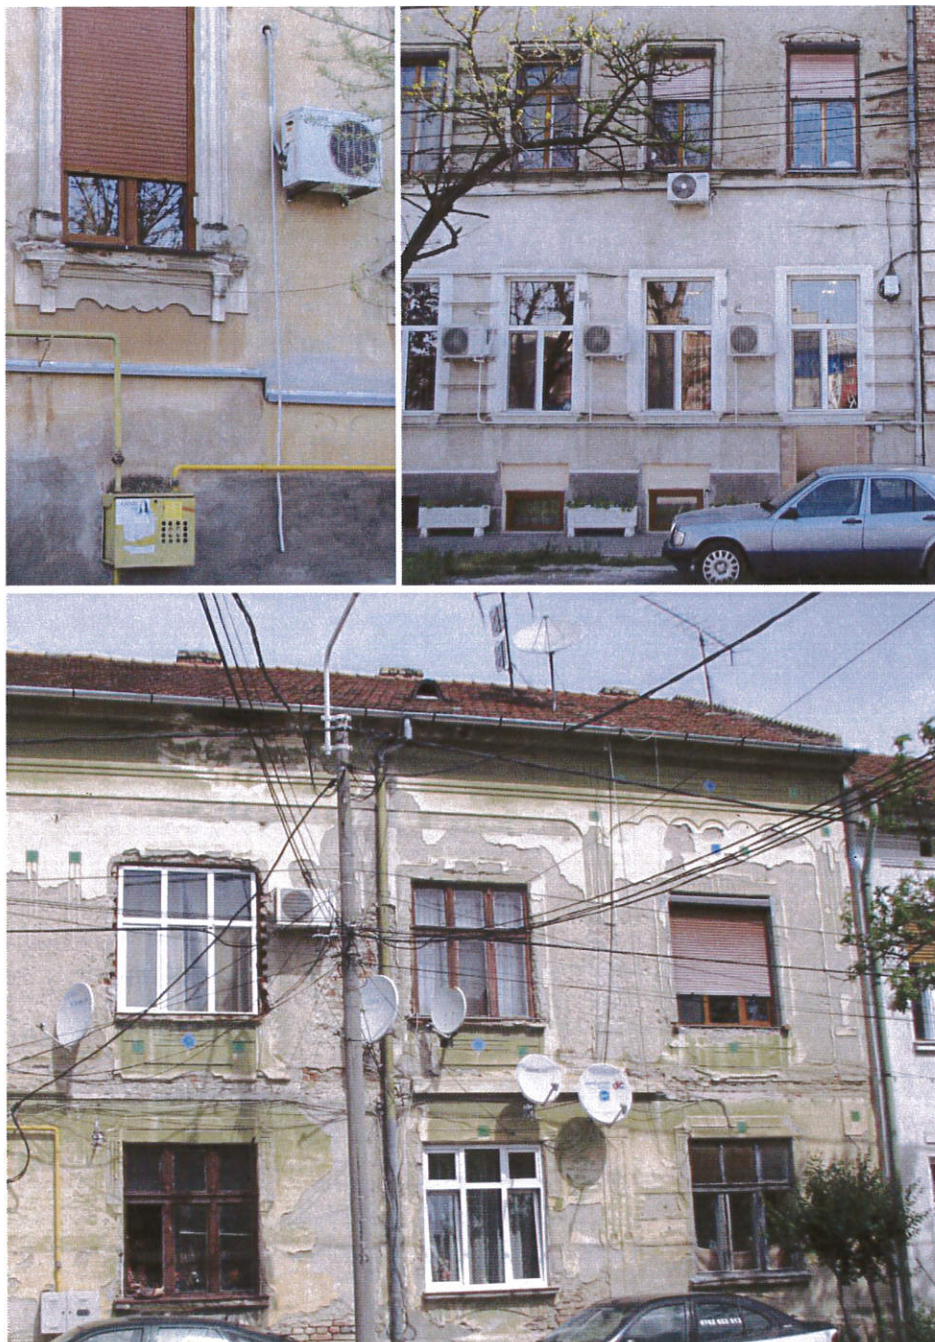
În ceea ce privește prezența aparatelor de aer condiționat montate pe fațade, numărul acestora este mai ridicat decât în Cartierul Cetate. Pe lângă aspectul inestetic, aceste aparate afectează fațadele clădirilor istorice prin scurgerea direct pe tencuială, în foarte multe cazuri, a apei rezultate în urma condensului care se produce în timpul folosirii acestor sisteme de climatizare. Deasemenea au fost întâlnite și cazuri de amplasare de antene parabolice / satelit pe fațadele principale a imobilelor istorice protejate. (Foto jos)

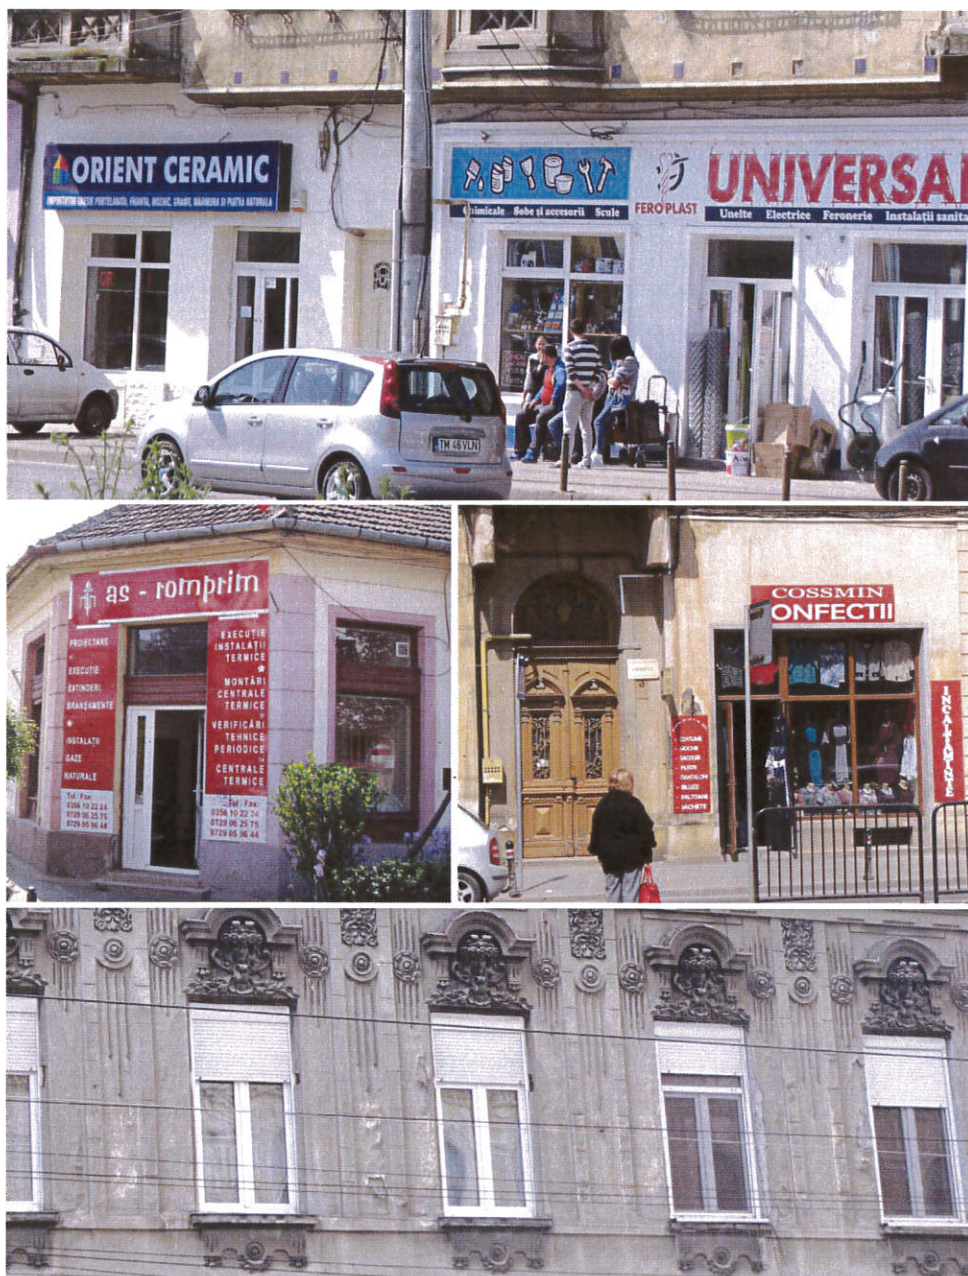
La fel nu puține sunt situațiile unde ferestrele sau vitrinele din lemn au fost înlocuite cu unele noi realizate din materiale necorespunzătoare pentru clădirile istorice (rame PVC, aluminiu, etc) și care, în plus, de cele mai multe ori nici nu respectă împărțirea inițială sau dimensiunile originale. Probleme similare au fost semnalate și în cazul porților de acces, unele cu o valoare estetică însemnată, multe fiind înlocuite de-a lungul anilor cu uși din PVC sau porți din plăci de tablă. De asemenea există firme de societăți comerciale (funcționale, închise sau cu locație mutată) necorespunzătoare zonelor istorice protejate (din punct de vedere al materialelor folosite, al cromaticii alese sau al proporțiilor inadecvate). (Foto jos)

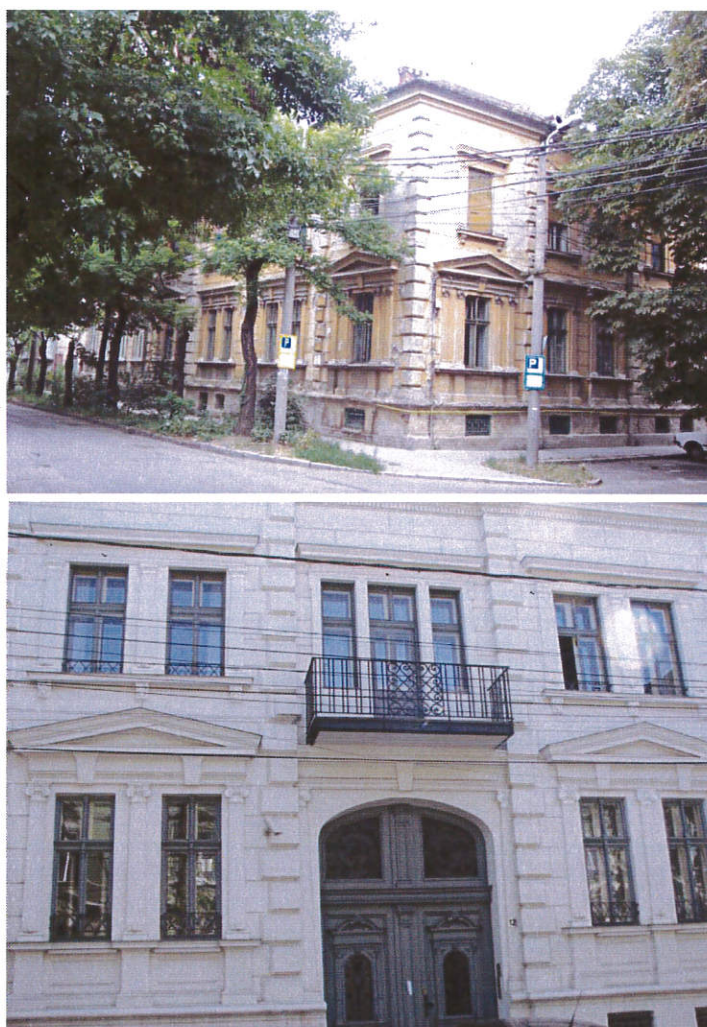
*Str. Zugrav Nedelcu nr. 12 (foto sus 2007 – foto jos 2015)*
