**ANALIZA LA STRADĂ A STĂRII FIZICE A IMOBILELOR DIN IOSEFIN  
ȘI ELISABETIN INCLUSE ÎN LISTA MONUMENTELOR ISTORICE**

**- AUGUST 2015 -**

Primăria Municipiului Timișoara - Direcția Urbanism - Biroul Reabilitare și Conservare Clădiri Istorice  
Tel./Fax.: 0256.435.436, E-mail: brcci@primariatm.ro

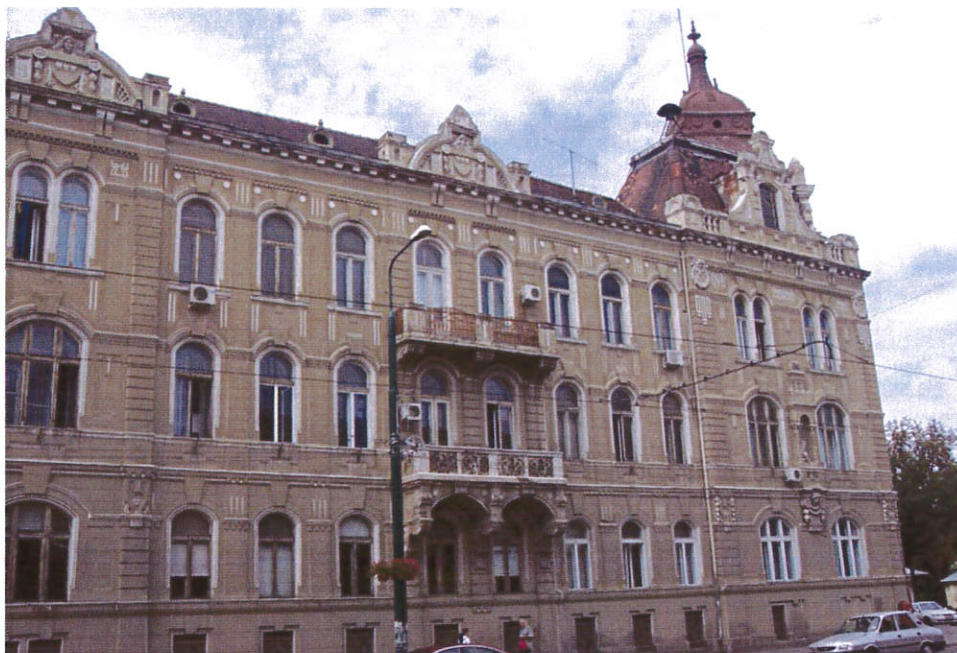
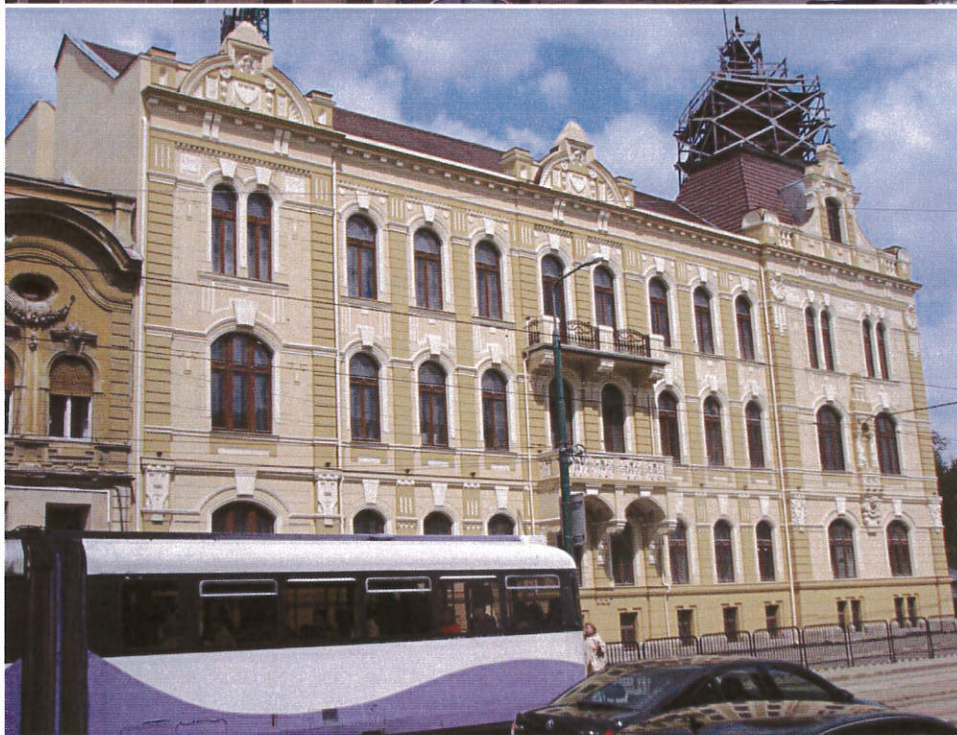
*Bd.16 Decembrie 1989 nr.2 (foto sus 2007 – foto jos 2015)*

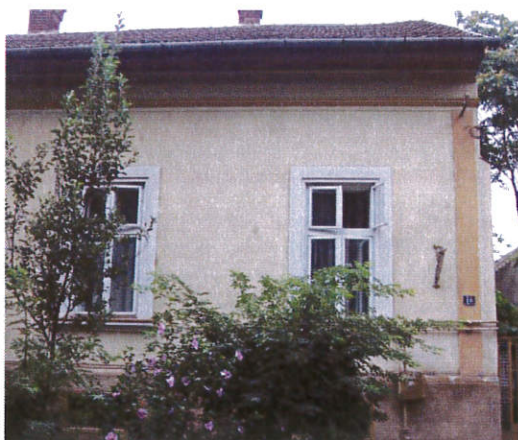
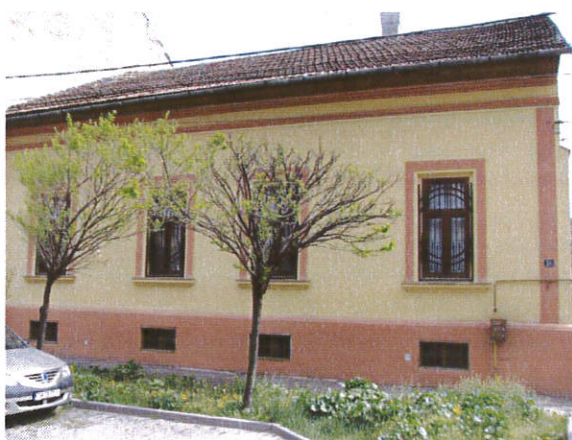
*Str. Emanoil Gojdu nr. 16 (foto stânga 2007 – foto dreapta 2015)*

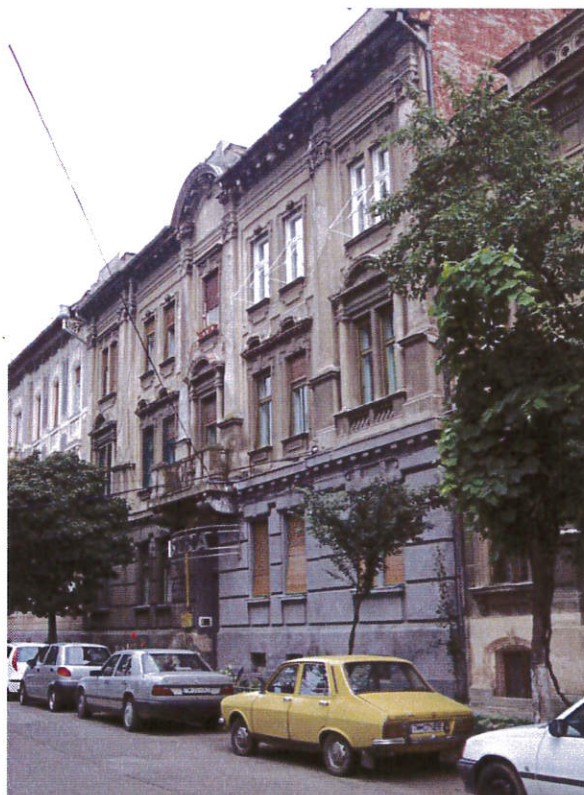
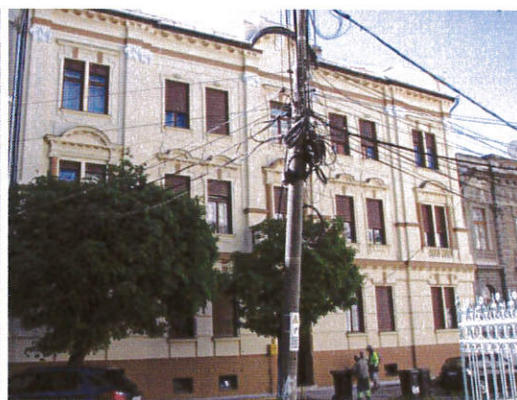
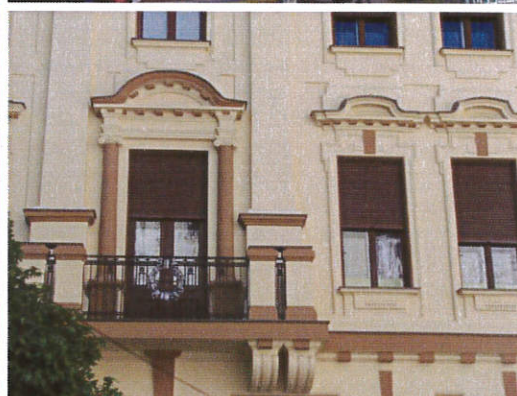
*Str. General Henri Berthelot nr. 1 (foto stânga 2007 – foto dreapta 2015)*

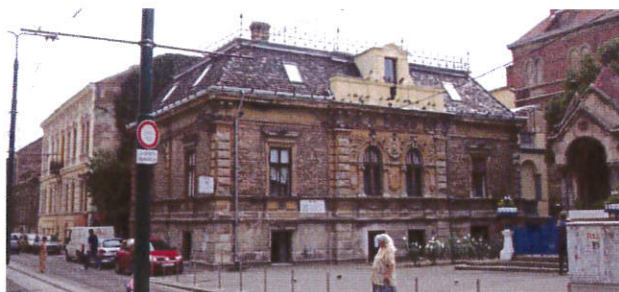
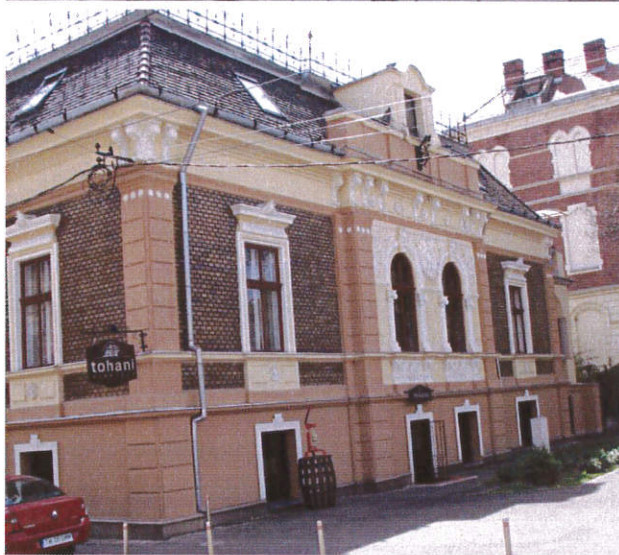
*Str. Gheorghe Doja nr. 2 (foto sus 2007 – foto jos 2015)*

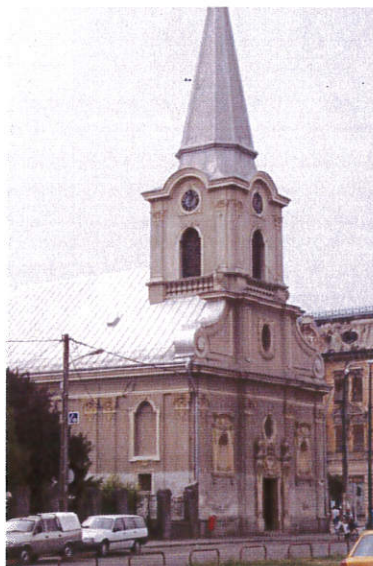
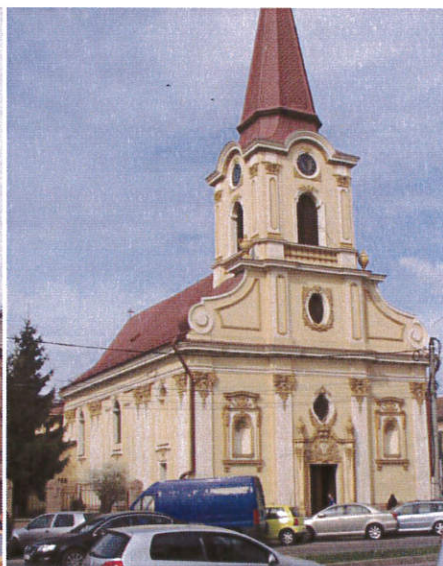
*Bd. General Ion Dragalina nr. 13 (foto stânga 2007 – foto dreapta 2015)*

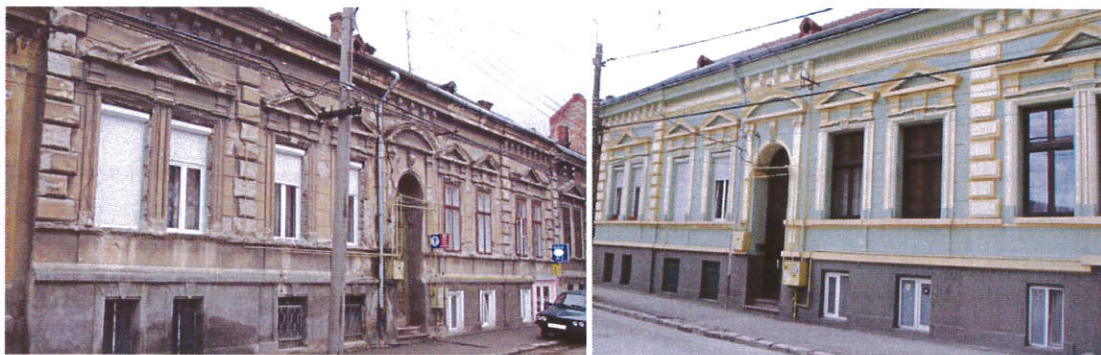
*Str. Ion Heliade Radulescu nr. 6 (foto stânga 2007 – foto dreapta 2015)*

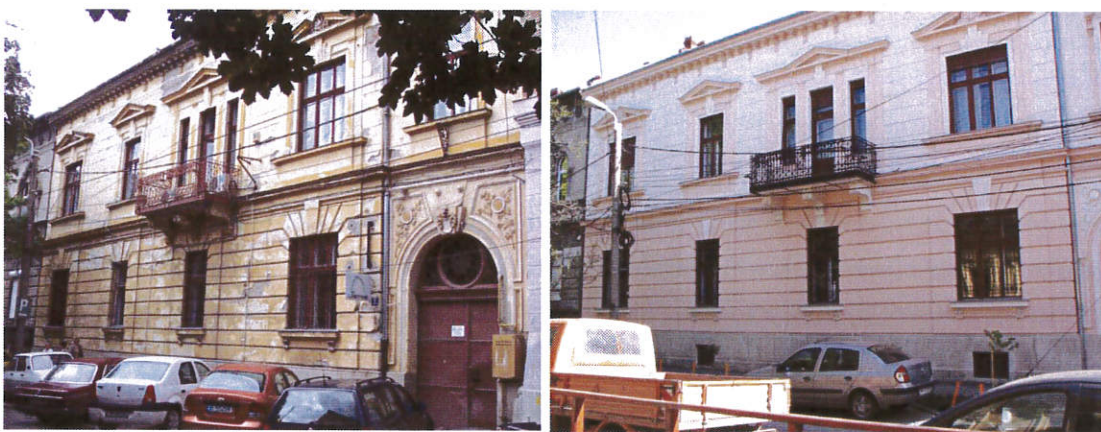
*Str. Miron Costin nr. 2 (foto stânga 2007 – foto dreapta 2015)*

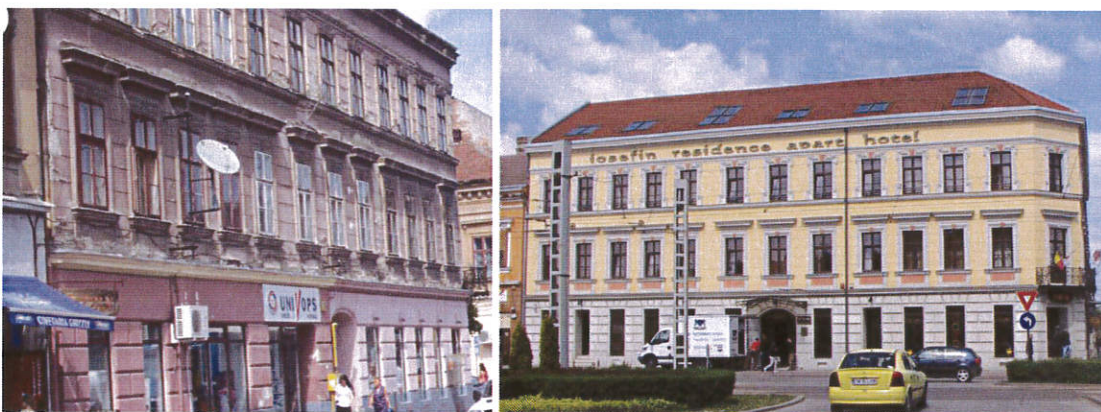
*Piața Alexandru Mocioni nr. 8 (foto stânga 2007 – foto dreapta 2015)*
